# La calidad de la mamografía en Colombia: análisis de un estudio piloto

Harley Alejo-Martínez,<sup>1</sup> Carolina Wiesner-Ceballos,<sup>1</sup> Mauricio Andrés Arciniegas-Álvarez,<sup>1</sup> César Augusto Poveda-Suárez,<sup>2,3</sup> Devi Nereida Puerto-Jiménez,<sup>1</sup> Ingrid Tatiana Ardila-Hernández,<sup>1</sup> Jesús Alexander Cotes-Millán<sup>4</sup>

**Objetivo.** Presentar los resultados de la evaluación del programa de control de calidad en mamografía en Colombia.

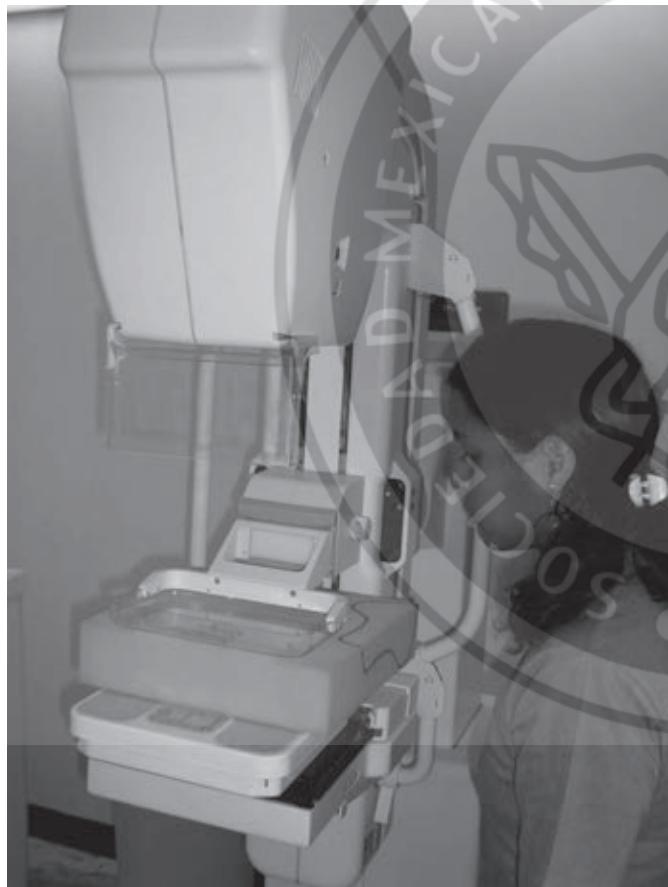
**Figura 1.** Evaluación de la fuerza de compresión.

• Rendimiento, repetibilidad y linealidad	100	0	100	0
• Espesor hemirreductor (EHR)	100	0	100	0
• Fuerza de compresión	54.5	45.5	60	40
• Indicador de espesor	62.5	37.5	66.7	33.3

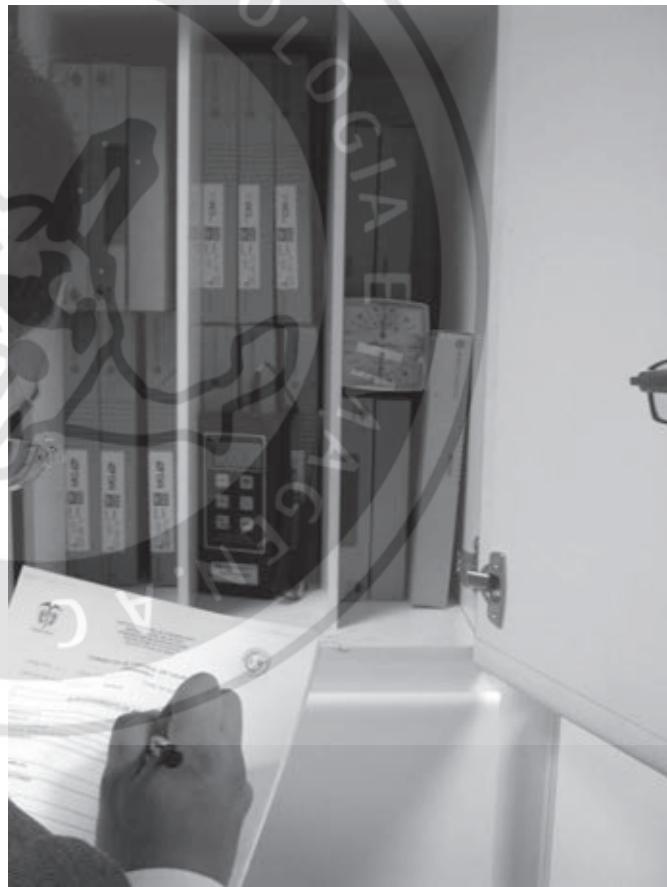
**Figura 2.** Evaluación de las condiciones de almacenamiento de las películas.

Esta prueba no se requirió en el caso de los sistemas digitales. En todas las pruebas se observó una conformidad mayor a 60%; sin embargo, en 63.6% de los centros se encontró que, durante la inspección de las condiciones

de almacenamiento, en al menos una de las pruebas había una no conformidad. Lo recomendado es almacenar las películas a una temperatura menor a 25°C; las películas deben estar ubicadas en posición vertical (nunca horizontal) para evitar que las películas se peguen y se originen artefactos debidos al peso de las cajas de película que se

colocan encima. Además, deben estar organizadas en orden cronológico de acuerdo con su fecha de vencimiento, esto facilita el control del inventario y que se utilicen en primer lugar las cajas más antiguas.

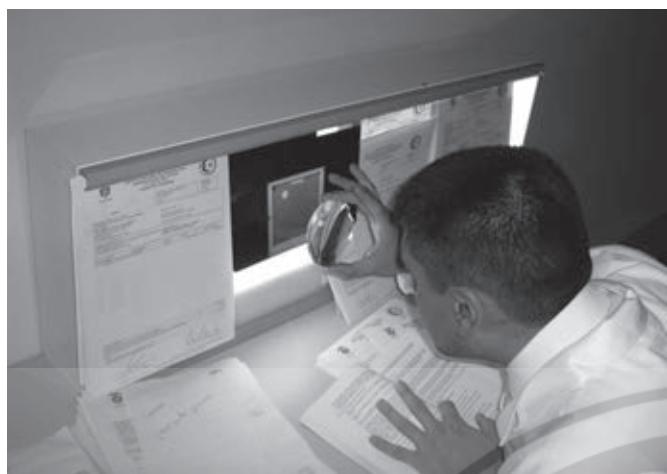
**Figura 3.** Evaluación de la calidad de la imagen.

El cuadro II contiene los resultados de las diferentes pruebas aplicadas. La densidad óptica de fondo de la imagen debe estar entre 1.5 y 1.9 DO, la diferencia de densidad óptica debida al disco de acrílico debe ser de al menos 0.4 y no debe variar más que  $\pm 0.05$  desde el nivel de referencia establecido. Se observó que la mayoría de los centros estaba por fuera del rango de tolerancia. Adicionalmente, se evaluó la calidad de la imagen utilizando el maniquí. Como mínimo un número de cuatro fibras, tres microcalcificaciones y tres masas deben ser visibles en la imagen. En cada caso la puntuación fue realizada por el médico radiólogo del servicio. Solamente un centro (5%) obtuvo conformidad en esta prueba; es decir, fue posible visualizar satisfactoriamente todas las estructuras. En el caso de los sistemas digitales se observó un porcentaje mayor de conformidades, equivalente a 25%; sin embargo, es evidente que este parámetro es un punto crítico en la evaluación de la calidad del servicio.
