## Caso clínico

## Tres roturas sucesivas de los vástagos protésicos de cadera implantados en una paciente

Gómez-Robledo J\*

Hospital Sierrallana, Torrelavega, España

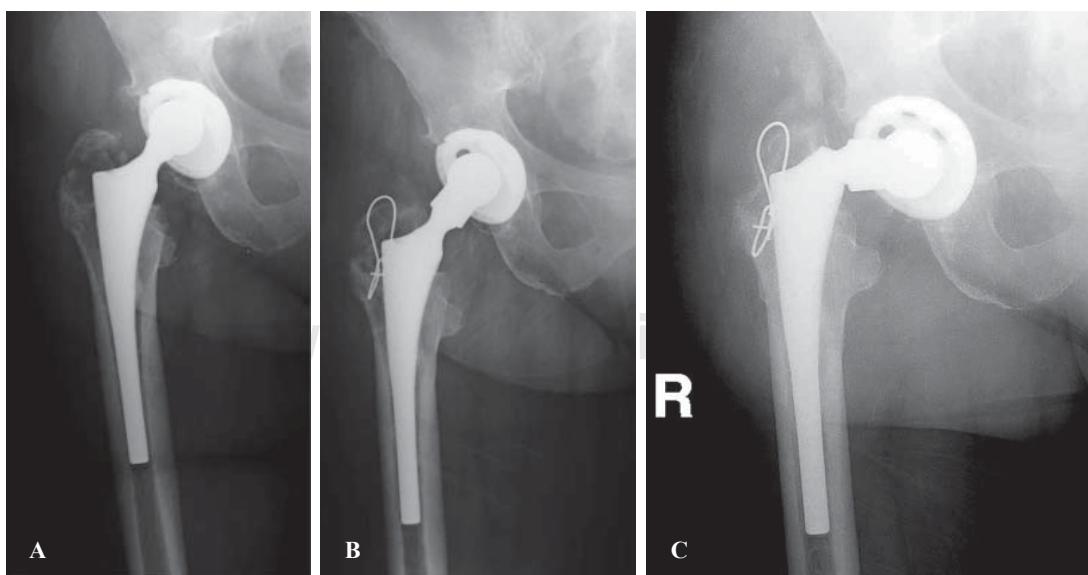
A los 76 años de edad, la mujer seguía refiriendo un dolor progresivo de características mecánicas en la extremidad inferior derecha, el cual se iniciaba en el trocánter mayor y se irradiaba a la cara lateral del muslo. El estudio radiológico de la cadera derecha evidenció un desgaste del polietileno y una osteolisis localizada en la zona del trocánter mayor. Dicho dolor empeoró de forma intensa en los seis meses posteriores, por lo que se decidió una revisión quirúrgica al encontrar en las nuevas radiografías una fractura de la punta del trocánter mayor junto a un aumento de la excentricidad de la cabeza femoral (*Figura 1A*).

A los 20 meses de la segunda intervención quirúrgica, la paciente acudió a urgencias tras notar un fallo y chasquido en la cadera derecha mientras caminaba, seguido de dolor e impotencia funcional inmediatos en dicha articulación. El estudio radiológico evidenció una rotura del vástago femoral a nivel del cuello en la zona de menor diámetro (*Figura 1C*).

**Figura 1.** **A)** Artroplastía primaria con osteolisis metafisaria, fractura del trocánter mayor y desgaste del polietileno. **B)** Estudio radiológico tras el primer recambio. Sustitución del polietileno, cerclaje del trocánter mayor y aumento de la longitud del cuello. **C)** Rx. de la primera rotura del vástago a nivel del cuello.

La rotura de la prótesis a nivel del cuello, al igual que las roturas más distales, generalmente también es de causa múltiple. Se ha demostrado en los estudios biomecánicos que el aumento de longitud del cuello produce un incremento de las fuerzas de estrés en ese punto.<sup>8</sup> Además, el diseño del cuello de la prótesis puede jugar un papel importante en el fallo, bien porque sea de un diámetro insuficiente o presente alteraciones en su superficie para facilitar la extracción protésica. La modularidad de las prótesis que tratan de evitar el *impingement* y mejorar el rango de movimiento de la cadera también pueden crear zonas de debilidad a nivel del cuello. Otros autores han descrito como causa de fallo la corrosión química unida o no a defectos de fabricación, daños en el cuello al efectuar recambios protésicos previos o la utilización de conos de tamaños inadecuados.<sup>3,5,6,11</sup> En el caso presentado es probable que la causa fundamental de rotura del cuello fuera su aumento de longitud en 14 mm generado tras la primera cirugía de recambio. Ello ocasionó un incremento de las cargas en su parte más distal, coincidiendo con el área de menor diámetro del cuello, mientras que el resto del vástago permanecía bien anclado.

En la fecha del primer recambio, la paciente tenía 77 años, pesaba 82 kilos y su talla era de 1.70 metros. Se siguió la misma vía de abordaje que en la cirugía previa. La cúpula acetabular presentaba un buen anclaje al igual que el vástago femoral, donde existía la enfermedad de las partículas en el área metafisaria. Se realizó un recambio del inserto de polietileno, cerclaje alámbrico para la fractura del trocánter mayor y sustitución de la cabeza de cerámica por otra metálica. Para aumentar la estabilidad de la prótesis, se incrementó la longitud del cuello, sin variación del *offset*, usando un sistema de adaptador de cabeza BioBall® 3XL (+ 14 mm) (*Figura 1B*). La evolución de la mujer respecto a la cadera operada fue satisfactoria, aunque fue empeorando progresivamente el dolor de la cadera contralateral.

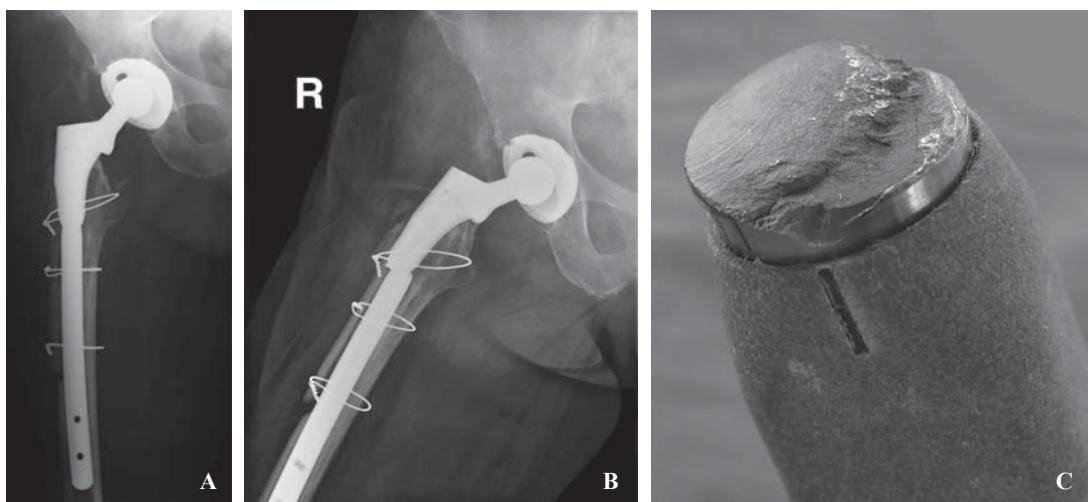
A los 10 meses de la segunda cirugía de recambio en la cadera derecha, la mujer reingresó tras notar un dolor brusco sin traumatismo en la extremidad inferior derecha, con imposibilidad para la deambulación. El estudio radiológico evidenció una nueva rotura del vástago de la prótesis inmediatamente inferior a la unión del cuerpo metafisario con el diafisario, sin objetivarse integración ósea de la osteotomía (*Figura 2B*). No se encontraron alteraciones en la analítica, incluida la PCR, que era 1.3 mg/l.

**Figura 2.** **A)** Evolución radiológica favorable a las ocho semanas del segundo recambio de vástago. **B)** Imagen radiológica de la segunda rotura del vástago de recambio en la unión cono-diáfrasis. **C)** Fotografía del vástago roto que muestra dos áreas bien definidas.

El aspecto macroscópico de la superficie de rotura de la prótesis mostraba dos áreas claramente diferenciadas, con una zona de transición entre ellas; había un área que ocupaba los dos tercios externos de la circunferencia del vástago que no mostraba alteraciones evidentes, pero que mediante hendiduras se comunicaba con otra área más excavada e irregular situada en el tercio interno del vástago (*Figura 2C*). El examen metalúrgico del componente femoral fallido realizado por el Instituto de Investigación de Materiales de la Universidad de Sheffield concluyó que la composición y las propiedades mecánicas estaban dentro de la normalidad de acuerdo con las normas de fabricación.

Aunque el fallo mecánico del vástago en la unión del cono con la diáfisis sea multifactorial, un factor clave ha sido el aumento del *offset* de la cadera, que ha producido un incremento de las cargas en una zona de transición del vástago al inicio de la diáfisis. Dicha zona, debido al propio diseño protésico, posiblemente tenga una menor resistencia a la fatiga, como ya ha sido comentado. Otras causas secundarias que también han podido contribuir a la sobresolicitación de la cadera derecha han sido la presencia de una coxartrosis contralateral, el sobrepeso y la insuficiencia glútea ocasionada por las múltiples cirugías previas.

Se sustituyó el vástago roto por otro de igual diámetro, pero mayor tamaño (300 mm). Además, se bloqueó distalmente el vástago con tres tornillos para aumentar la estabilidad a las rotaciones debido a la proximidad de la nueva ventana ósea a la punta del vástago. También se realizó un sobre fresado de 2 mm de la porción diafisaria para retrasar la integración distal del vástago antes de que hubiese integración proximal del mismo. El cuerpo metafisario fue extendido A, igual que el del implante retirado; asimismo, se añadió aloinjerto de banco en el área metafisaria para favorecer el anclaje proximal. La paciente estuvo en descarga durante ocho semanas; consiguió deambular sin dolor y sin el uso de bastones en los meses posteriores a la cirugía.

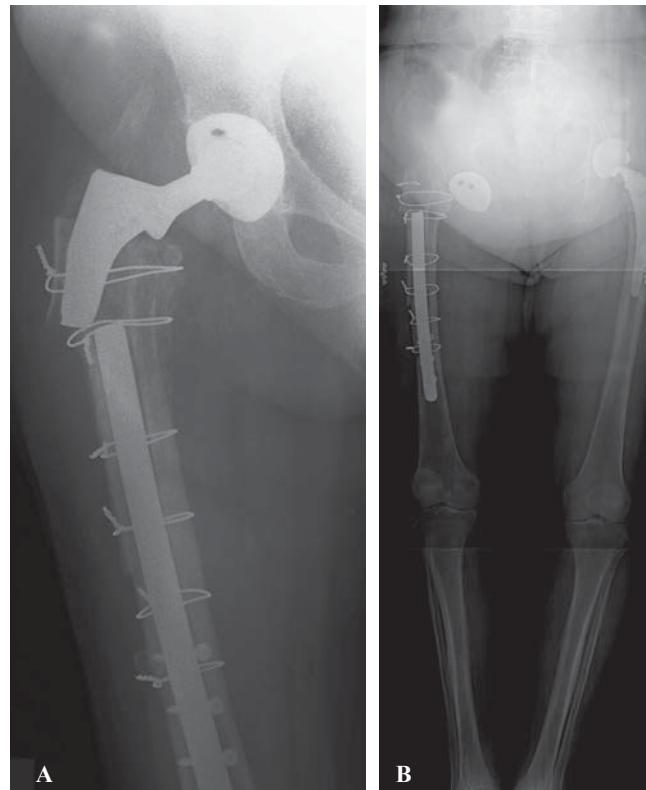
A los ocho meses de la tercera cirugía de recambio, la mujer reingresó de urgencia refiriendo una clínica similar a los dos últimos ingresos. El nuevo estudio radiológico evidenció una nueva rotura protésica en el mismo lugar que el recambio anterior, coincidiendo con la unión metafisodiafisaria del fémur (*Figura 3A*).

**Figura 3.** **A)** Rx. de la tercera rotura del vástago de recambio en la unión cono-diáfrasis. **B)** Telemetría de EEII. Se ha extraído el cuerpo proximal del vástago roto y colocado un alza de 4 cm en la extremidad inferior derecha.

Ante el último fracaso protésico, se decidió realizar una mínima cirugía para aliviar el dolor tras haber considerado la edad de la paciente (80 años), la vida sedentaria que llevaba y las enfermedades médicas que presentaba. Se dejó la cadera derecha en un Girdlestone, realizándose únicamente una pequeña incisión cutánea para la extracción del cuerpo proximal de la prótesis que no se encontraba integrado,

dejando su porción diafisaria *in situ* anclada en el canal medular. La mujer realizó descarga durante ocho semanas tras la cirugía. Actualmente, es capaz de deambular ayudada de bastones con un alza de 4 cm en la extremidad inferior derecha, sin presentar dolor, lo que le permite realizar las actividades de la vida diaria (*Figura 3B*).
