El terremoto 19S en Morelos: la experiencia operativa del INEEL en la evaluación del riesgo estructural

**El terremoto 19S en Morelos: la experiencia operativa
del INEEL en la evaluación del riesgo estructural.
Salud Publica Mex 2018;60(supl 1):S65-S82.**

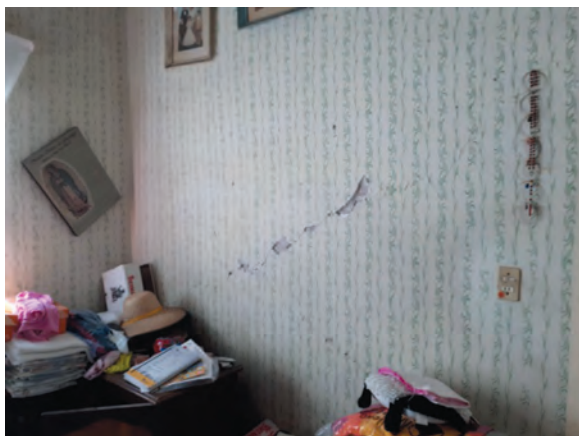
En el estado de Morelos se reportó el fallecimiento de 74 personas y el daño en más de 23 000 casas en los 33 municipios que lo conforman; los 10 municipios más afectados fueron Tepalcingo, Tetela del Volcán, Jojutla, Axochiapan, Ayala, Puente de Ixtla, Ocuilco, Tepoztlán, Zacatepec y Tlaquiltenango. El comportamiento de los inmuebles sorprendió a todos los habitantes, porque nunca imaginaron que los efectos del sismo podrían manifestarse tan dramáticamente. Los daños fueron muy variados: desde la aparición de grietas en elementos no estructurales (figura 1a) hasta la falla de elementos estructurales que provocaron el colapso de las construcciones (figura 1b). Desafortunadamente, el daño más recurrente fue el agrietamiento de muros en viviendas de mampostería, debido a las fuerzas cortan-

a) Daño medio en muro de carga

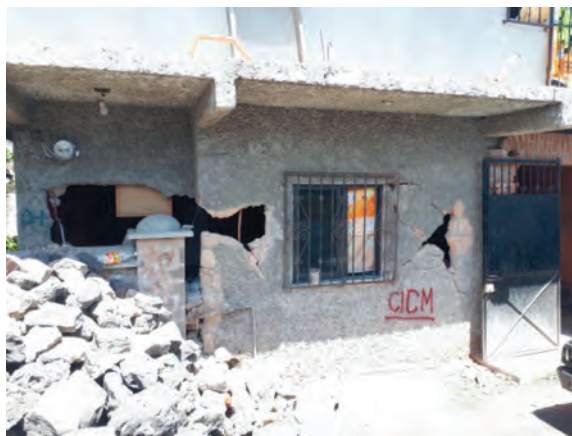
tes provocadas por el sismo. El nivel de agrietamiento fue tan alto que provocó el colapso de una gran cantidad de viviendas o las llevó a un estado en el que se requiere su demolición (figura 1b).

b) Colapso de muro de carga

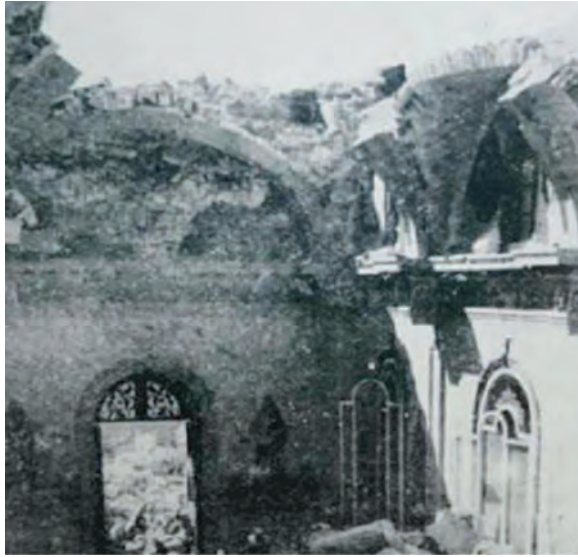
4), como la antigua iglesia de Acambay. En Ciudad de México se alcanzaron aceleraciones en roca del orden de 10 cm/s^2 .⁵ La figura 4a muestra el derrumbe de la iglesia de Acambay mientras que la figura 4b muestra una postal del daño de varias viviendas de adobe, elaborada con motivo de este sismo.

a) Iglesia de Acambay

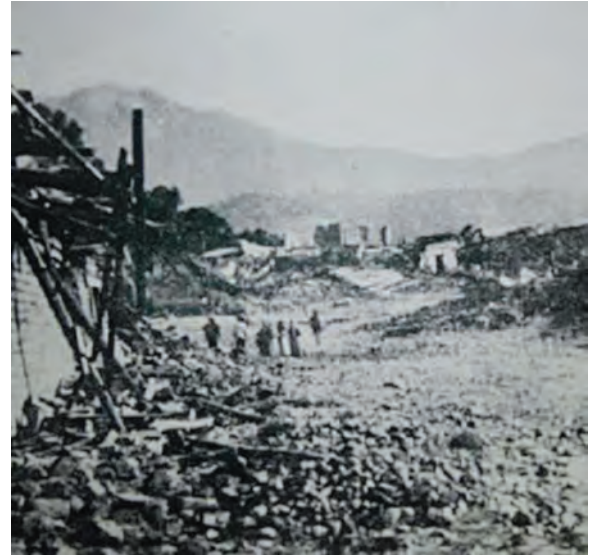
b) Vista del poblado de Acambay

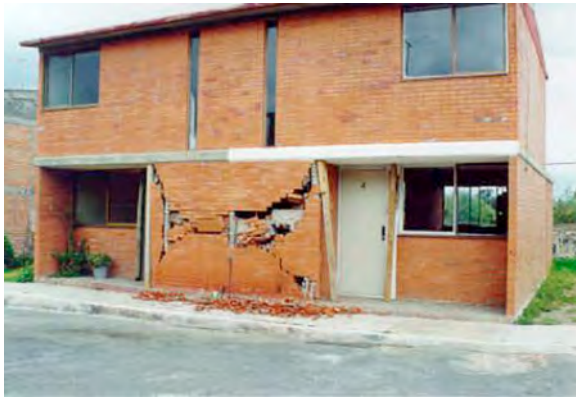
se muestran los daños por cortante y deslizamiento por cortante de un muro de mampostería, y en la figura 7b se observan severos daños en la fachada de la Iglesia de Nuestra Señora de los Remedios en San Andrés Cholula.⁷

a) Vivienda tipo duplex

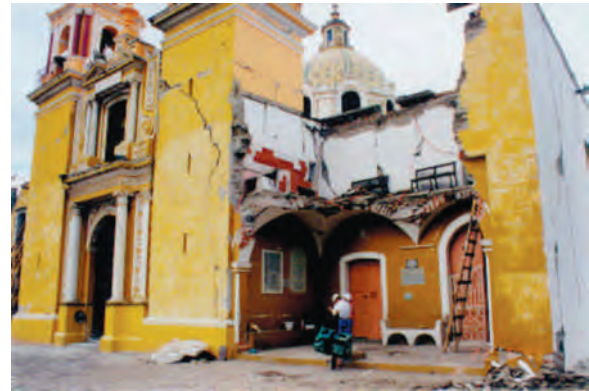
b) Iglesia de Nuestra Señora de los Remedios

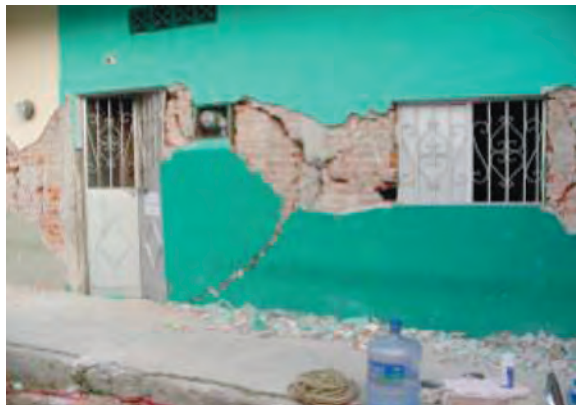
a) Daño severo en Villa de Álvarez

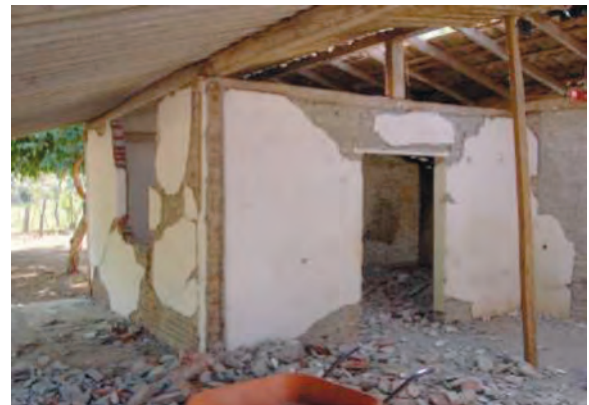
b) Daños en mampostería simple

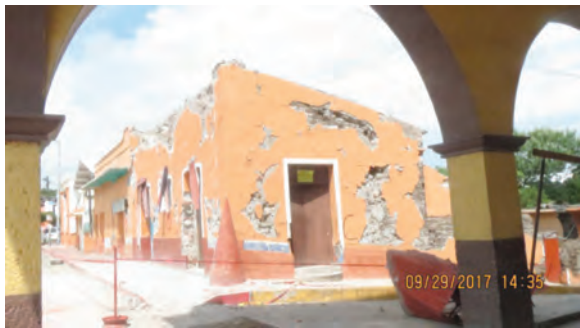
a) Vivienda en Tepalcingo, Morelos

simple), como muy vulnerables y, ante un evento sísmico, podrían presentar daños severos o incluso el colapso. En la figura 13 se muestran dos tipos de viviendas en dos diferentes localidades. La figura 13a muestra el colapso parcial de un muro de mampostería con base en piedra bola juntada, con mezcla de calhidra y arena, además de muros de adobe. Por otra parte, en la figura 13b se

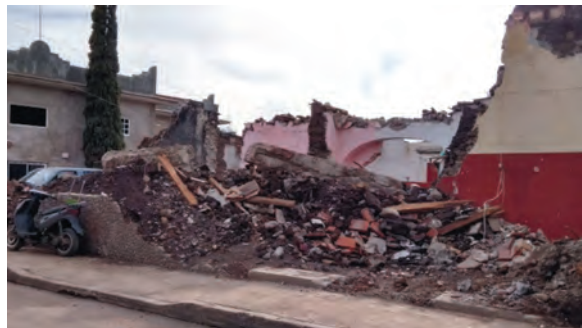
b) Vivienda en Axochiapan, Morelos

muestra lo que fue una vivienda con muros de adobe. Ambas localidades estuvieron muy cercanas al epicentro y los daños en este tipo de viviendas dejan evidencia de su vulnerabilidad.

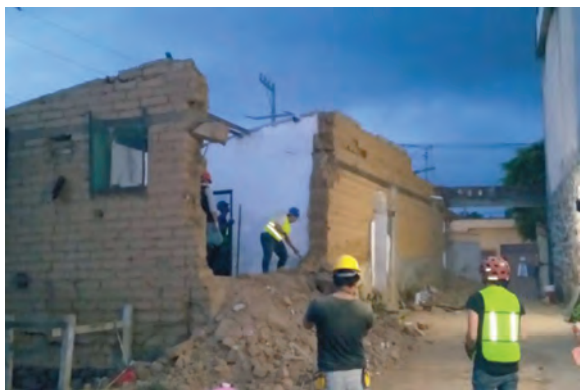
a) Vivienda en Ocuilco, Morelos

Asimismo, en la figura 14a se aprecia una vivienda con muros de adobe donde se separó el muro por la falta de confinamiento lateral. La figura 14b muestra una vivienda con muros de adobe completamente colapsada. Estas dos localidades, con mayor distancia con respecto al epicentro, también presentaron daños considerados como pérdida total del inmueble; este mismo resultado se aprecia en las viviendas de la figura 13. En ambas figuras (13 y 14) se muestran las fallas típicas en este tipo de estructuras que corresponden al volteo central en muros con gran longitud, grietas verticales y dislocamiento en esquinas, y que se deben a que las fuerzas sísmicas generan un desgarramiento vertical en las esquinas, acción muy parecida a querer separar los muros desde afuera en sentidos opuestos, es decir, las fuerzas sísmicas actúan perpendicularmente al plano tratando de separar el muro corto del muro largo.¹⁰

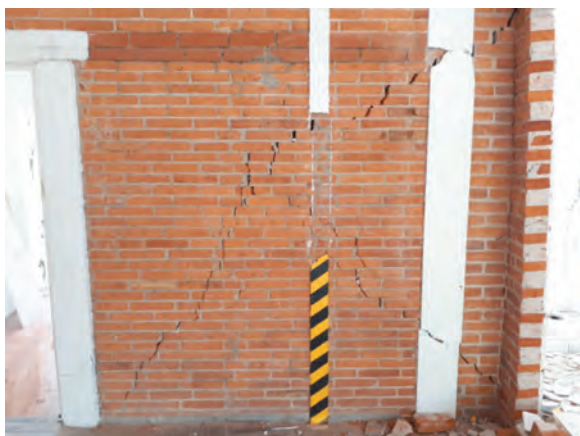
FIGURA 15. MUROS DE CARGA CON FALLA POR CORTANTE

En la figura 15 se muestran dos viviendas cuyos muros de carga fallaron por cortante. En la figura de la izquierda se aprecia que la falla del muro continúa

al elemento de concreto (castillo), lo que deja ver que una práctica incorrecta en la construcción es aparentar castillos o columnas falsas mediante el aplanado.

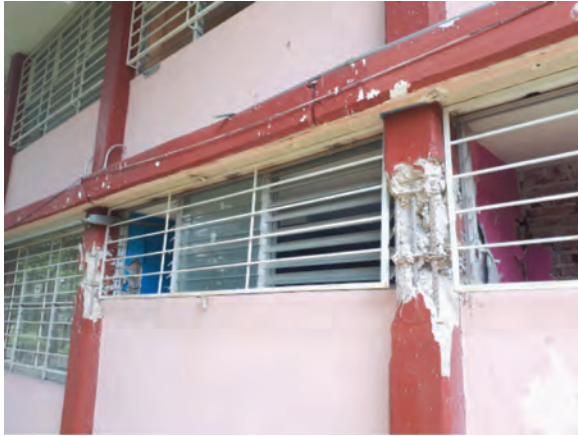
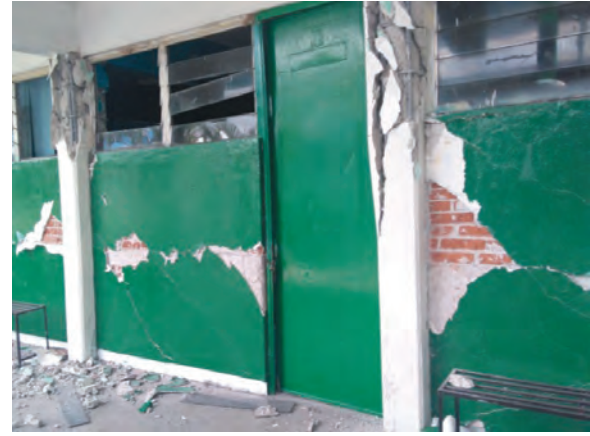
FIGURA 19. DAÑOS EN ESCUELAS EN MORELOS (EFECTOS DE COLUMNA CORTA)

encontrado en las escuelas revisadas fue por efecto de columna corta, asociado con estructuras con más de 40 años de construcción, donde la reparación y rehabilitación de las estructuras serían más costosas que volver a construir, pues su reparación debe cumplir la normatividad vigente de diseño sismorresistente y estructural. En la figura 19 se muestran dos escuelas, una en Jojutla y otra en Zacatepec, que presentaron problemas por efecto de columna corta, así como daños severos en muros diafragma de mampostería.

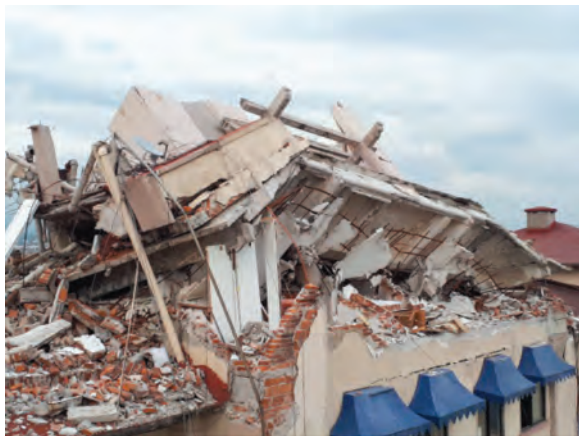
En la figura 20a se muestra una imagen de los daños observados con drones en el torreón de la Casa Latinoamericana en Cuernavaca. Con la información obtenida por los drones se pueden identificar zonas donde hay elementos colapsados y su nivel de colapso, lo que es determinante en la decisión de acceder al lugar para realizar tareas de rescate de persona o inspecciones, y en la planeación de los trabajos de demolición. Por otra parte, la figura 20b muestra un recorrido aéreo por una calle de Jojutla. Este recorrido permitió, además de reconocer el número de viviendas

a) Daños en un edificio en Cuernavaca
