# Disociación del *liner* acetabular tras una artroplastia total de cadera

## Acetabular liner disassociation after total hip arthroplasty

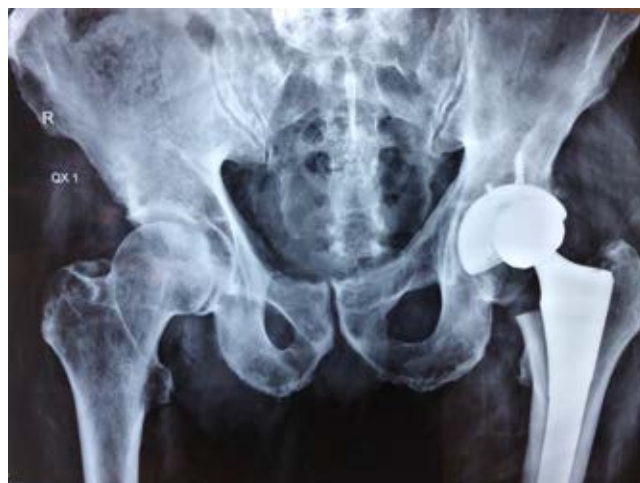
Al momento de su valoración se encontró realizando marcha asistida con andadera, y presentó dolor aun con apoyo y al realizar movimientos. Terminó las sesiones de fisioterapia. Se realizó valoración radiográfica de proyección anteroposterior de pelvis en la que se observa pérdida de la centralización de cabeza femoral protésica, la cual está lateralizada y aún contenida en la copa acetabular. Se realizó el diagnóstico de disociación de *liner* acetabular de artroplastia total de cadera (ATC) izquierra.

Se programó al paciente para revisión del componente acetabular al día siguiente, en el que se efectuó abordaje posterolateral sobre el abordaje previo, se disecó por planos, se incidió el tensor de la fascia lata y las fibras proximales del glúteo mayor, y se refirieron y desinsertaron los músculos rotadores externos de piramidal a cuadrado femoral; se realizó la capsulotomía posterior y se observaron las rayaduras en la superficie de la cabeza femoral de oxinium, y horizontalización y protrusión medial de *liner* acetabular. Se extrajo el *liner* y se valoró la integridad de éste, evidenciando aplanamiento de algunas de las lengüetas antirrotacionales del componente del *liner*.

**Figura 1:** Migración superior y lateral de la cabeza femoral, sin salir de los límites de la copa acetabular.

Se revisó la posición de la copa acetabular, la cual se encontró con una inclinación de 45° y anteversión de 10°, se limpió el tejido interpuesto y se hizo el cambio por el *liner* con ceja posterior de medida 58, y cabeza 36 +3. Se realizaron las pruebas para verificar la implantación adecuada del *liner*, sin lograr su desanclaje. Se redujeron los componentes y se realizaron las pruebas de estabilidad; se verificó nuevamente la posición de los componentes con control radiográfico satisfactorio. Se reparó la cápsula articular, los rotadores externos y se cerraron por planos hasta llegar a la piel. El paciente fue dado de alta dos días

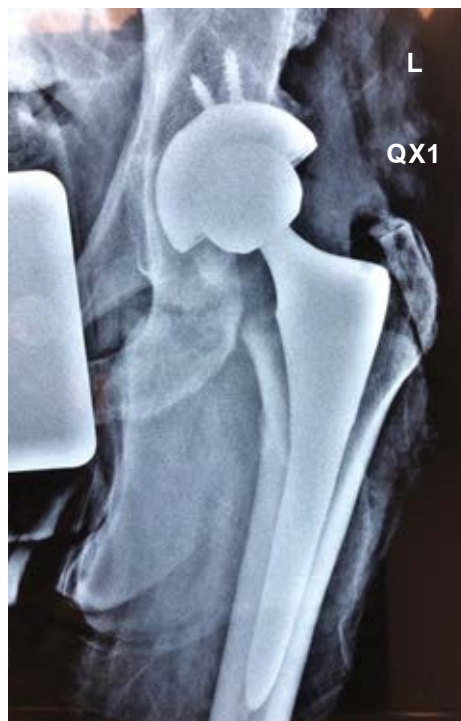
**Figura 2:**

Tras la revisión de la artroplastia total de cadera (ATC), se observa centralización de la cabeza femoral.
