Sellado de la amalgama

CD Fidel Saldaña Acosta.
E-mail: fsaldana@spin.com.mx
TM Juan José Ramírez Estrada
Departamento de Yacimientos
Minerales
Investigación realizada en la
Facultad de Ingeniería de la
UNAM.
Laboratorio de Yacimientos
Minerales

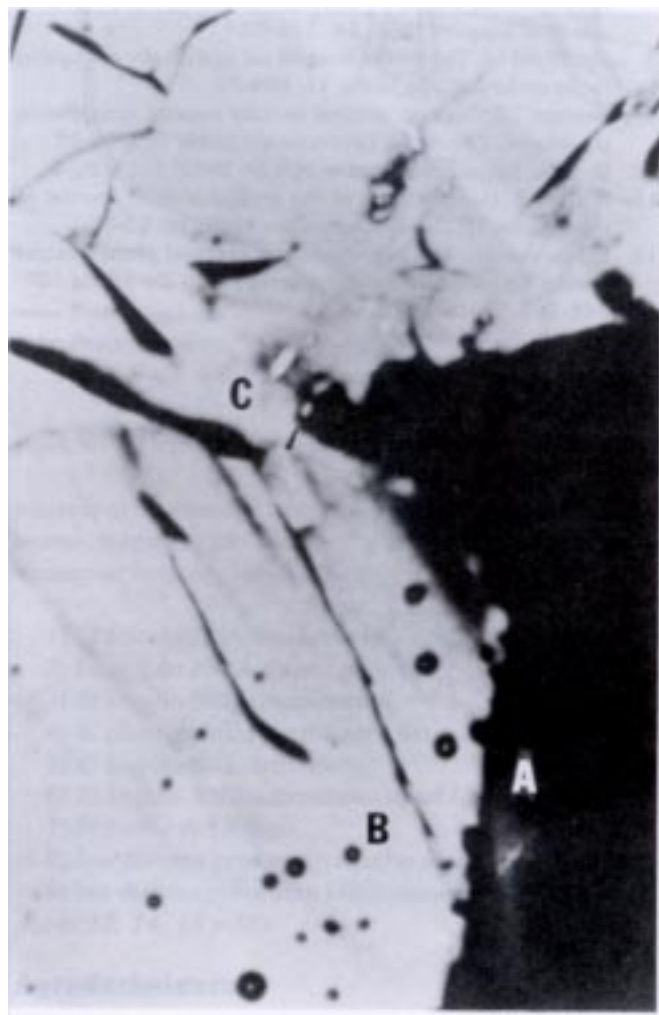
Fotomicrografía de lámina delgada a 30X. Amalgama (A) que presenta contacto íntimo en las paredes de la cavidad (B) a nivel esmalte. El margen (C), presenta una falta de sellado por ausencia de bruñido, siendo susceptible a fractura.
