## Cementado del polietileno en una prótesis de rodilla osteointegrada. Reporte de caso

Hospital Ángeles de Querétaro

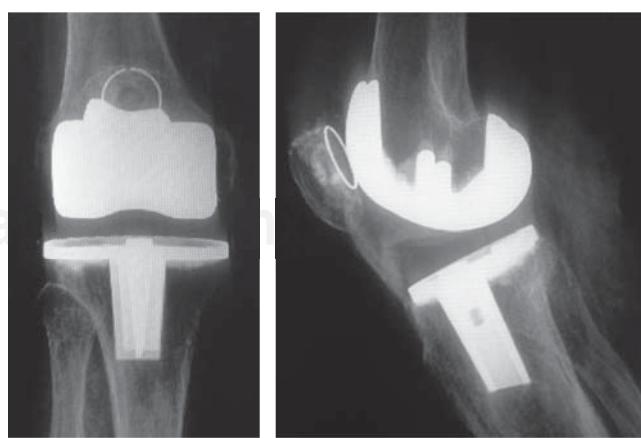
**Figura 1.** Radiografías AP y lateral de rodilla derecha, los componentes metálicos sin presencia de interfaces, la subluxación hacia posterior del fémur sobre la tibia.

sensación de «chasquidos» y de inestabilidad principalmente a la deambulación, a la exploración sin compromiso de ligamentos colaterales, con aumento discreto de volumen pero sin datos clínicos de infección, sin derrame intraarticular, rangos de movilidad con extensión de 5°, flexión activa de 90°, dolorosa a partir de 70° aunque podía llegar a una flexión pasiva de hasta 100°. En el estudio radiológico se apreciaron los componentes metálicos bien implantados, sin hundimientos o lateralización del platillo tibial, sin presencia o aumento de interface en las radiografías seriadas, aunque volvió a evidenciarse una disminución del espacio articular tibiofemoral, así como una subluxación articular hacia posterior del fémur sobre la tibia, la sombra del polietileno se observó interrumpida sugiriendo ruptura del mismo, lo que justificó la inestabilidad referida por la paciente.

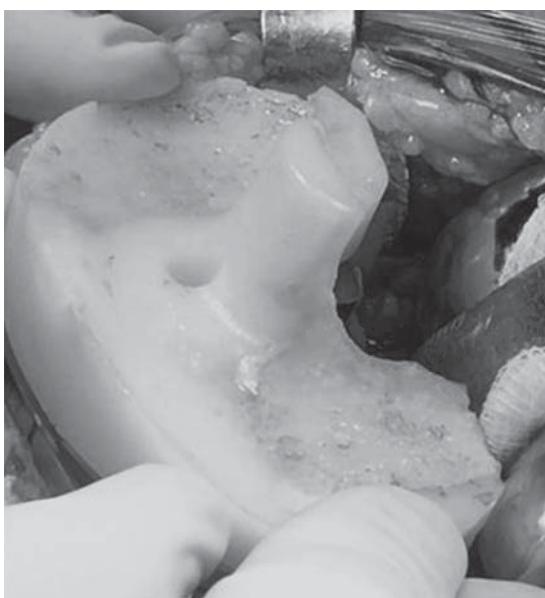
**Figura 2.** Inserto de polietileno original con desgaste de predominio posterior.

Se decidió la cirugía para recambiar el componente de polietileno (*Figura 2*), pero se nos informó mediante la casa comercial que ya no se fabrica el modelo con el que cuenta la paciente, debido a una nueva versión llamada «Search-evolution». La casa comercial nos dio como primera opción elaborar un inserto de polietileno con las mismas características del modelo anterior, pero el costo unitario de elaboración, el cual debía tener la opción a varias piezas de diferentes milímetros de grosor para la adecuada estabilidad de la prótesis, sobrepasaba las posibilidades económicas de la paciente, además requería un tiempo de espera entre cuatro y seis meses, lo que aumentaba el riesgo de aflojamiento protésico. La otra alternativa era cambiar toda la prótesis, lo que implicaba un riesgo quirúrgico mayor, así como del riesgo de una lesión ósea al retirar componentes bien cementados. Es importante tomar en cuenta que la paciente presenta además un vástago largo femoral cementado que alcanza el tercio distal de la diáfisis del fémur, lo que limita las opciones de un vástago

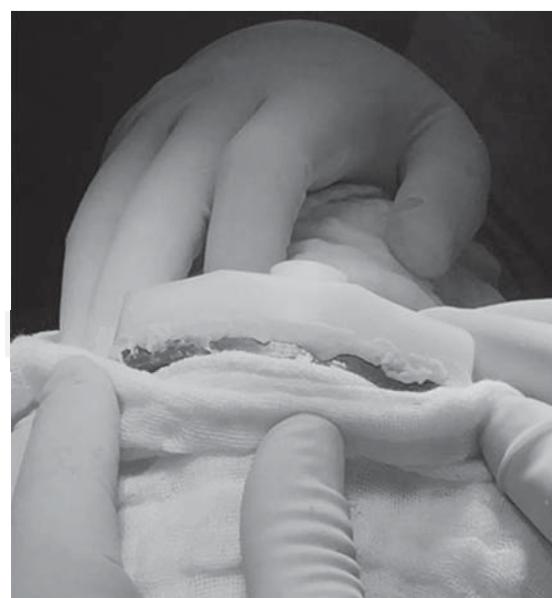
**Figura 3.** Cementado del nuevo inserto de polietileno al componente tibial.

para el componente femoral en la prótesis de rodilla. Tomanando en cuenta la poca actividad física de la paciente y sus antecedentes quirúrgicos, se decidió cementar un componente de polietileno sobre el platillo tibial, similar a lo descrito en revisiones de polietileno en prótesis de cadera. Se estudió el nuevo modelo de polietileno, el cual si bien no es de las mismas características morfológicas, principalmente para su fijación al platillo tibial, la similitud en la concavidad para los cóndilos femorales y el tamaño sí lo son. Durante la intervención quirúrgica se corroboró la adecuada fijación de los componentes metálicos femoral y tibial, tras utilizar una prueba de plástico del nuevo modelo para comprobar la estabilidad ligamentaria y el adecuado recorrido en flexión y extensión se empleó un polietileno de la prótesis «Search-evolution» (B/Braun AESCULAP, Tuttlingen, Germany) que es, como se había ya comentado, la evolución de la prótesis que portaba la paciente. En la cirugía se corroboró la estabilidad de los componentes así como la ausencia de daño en las superficies de los mismos, se realizó un lavado de forma profusa previamente y se cementó el componente de polietileno de acuerdo con las mismas recomendaciones del cementado en cadera, en el que mediante una fresa se realizaron surcos en la plataforma lisa del componente tibial para su mejor sujeción con el cemento, posteriormente se comprobó de forma manual el cementado del polietileno, la estabilidad y correcta movilidad de la prótesis (*Figura 3*). El postoperatorio transcurrió sin alteraciones con una pronta rehabilitación y sin restricción al apoyo. En la última revisión a 24 meses de postoperada la paciente se encuentra asintomática, con adecuada marcha con uso de bastón, con una extensión de 0° y una flexión activa de 90° y pasiva de 110° (*Figura 4*). Los estudios radiológicos más recientes no presentaron datos de inestabilidad o de aflojamiento de los componen-

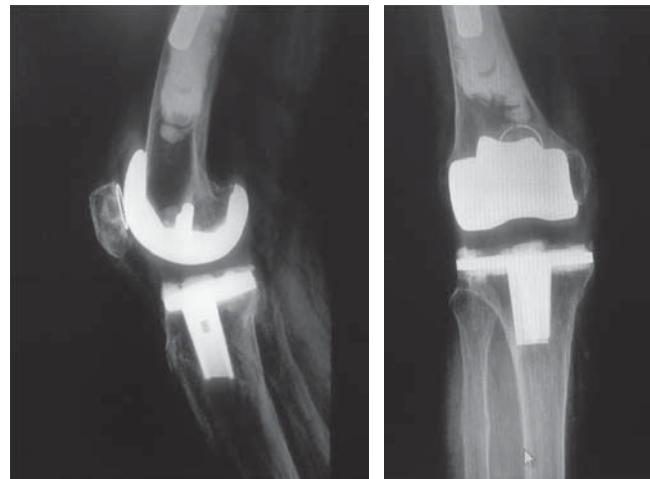
tes metálicos y no se observaron cambios respecto a las radiografías postoperatorias (*Figura 5*).

Figura 5. Radiografías AP y lateral de rodilla derecha posterior al cambio y cementado del polietileno.
