Estudio comparativo de dientes restaurados con diferentes sistemas de postes intrarradiculares prefabricados y perno-muñón colado.

A comparative study of teeth restored using different prefabricated root-canal post and castpost-and-core systems based on *in vitro* evaluation

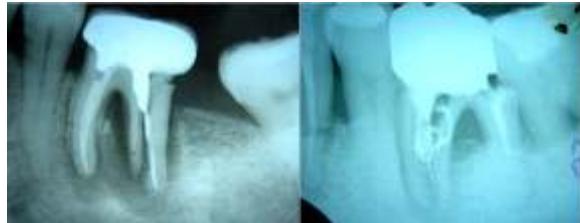
Fotografía 1. Radiografías que muestran dos casos de molares reconstruidos con poste metal colado, el cual provocó la fractura radicular.

En el campo de la odontología existen diferentes tipos de postes, entre otros, tenemos: El poste vaciado, fabricado a la medida del conducto. Una desventaja que tienen es que implican mayor tiempo de trabajo con el paciente y de procedimiento de laboratorio. De Sort en 1983 mencionó que la elevada retención junto con una capa delgada de cemento provocan que estos postes presenten un alto nódulo de elasticidad¹² y pueden dar lugar a que la raíz se fracture¹³ (Fotografía 1).

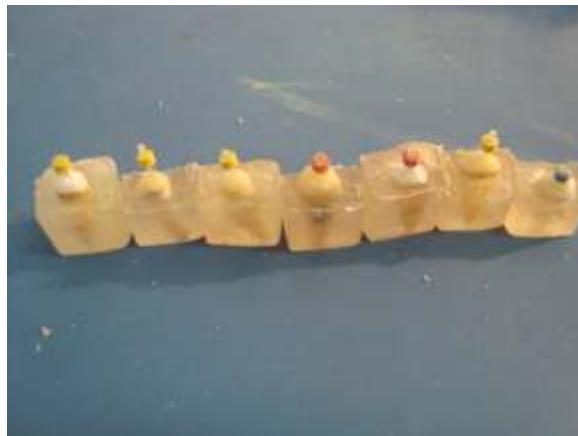
Fotografía 2. Muestras colocadas en cubos de resina, previo a las evaluaciones con las diferentes fuerzas.

Los tres grupos a su vez se dividieron en subgrupos para la aplicación de distintos tipos de fuerza, 7 muestras para fuerzas laterales y verticales y 7 muestras para fuerzas de tracción. Antes de realizar las pruebas de resistencia a diferentes fuerzas, las muestras fueron colocadas en cubos de resina acrílica, con el fin de ser ajustadas a las mordazas del equipo en donde se llevaron a cabo las evaluaciones (Fotografía 2).

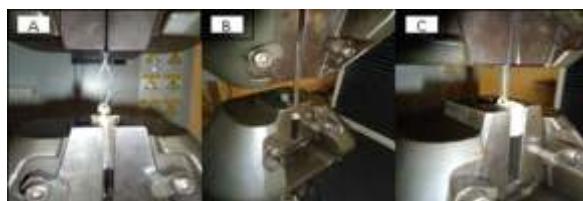
Fotografía 3. Muestra sometida a diferentes fuerzas: A Fuerza de tracción, B Fuerza de compresión lateral, C Fuerza de compresión vertical.

Todas las muestras fueron sometidas a sus respectivos ensayos de fuerza: de tracción (Fotografía. 3A), y de compresión vertical (Fotografía 3B) como lateral (Fotografía 3C) en una Máquina Universal para Ensayo de Materiales marca Shimadzu modelo AG-100 KnI (Kioto, Japón); los ensayos de fuerza se realizaron a una velocidad de 0.5 mm/min., hasta el fallo, es decir, producir un efecto en la pieza dentaria (fractura) o en el poste (fractura o desalojo). Los valores obtenidos en los resultados fueron registrados y graficados por el software Trapezium versión 2.3.

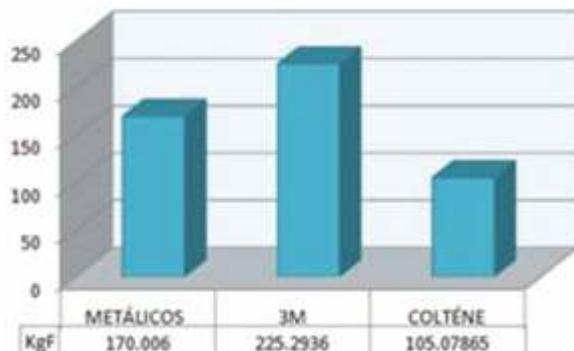
Gráfica 1. Resultados a la fuerza de compresión vertical.

En el caso de la aplicación de fuerzas verticales de compresión en el grupo 1 (metal colado NPG) en todas las muestras se evidenció fractura vertical completa con promedio de 170 KgF; en el grupo 2 de 3M se produjeron fracturas verticales en los tercios cervical o medio con un promedio de 225 KgF; y en el grupo 3 de C/W se presentaron fracturas únicamente en el tercio cervical con un promedio de 105 KgF (Gráfica 1 y Fotografía 4).

Las piezas dentarias restauradas del grupo 2 (3M) resistieron mejor a las fuerzas verticales (225.2936 KgF) que las piezas dentarias restauradas del grupo 1 (metal colado NPG) y del grupo 3 (C/W) de color azul, con una diferencia en el grupo 1 (metal colado) de 55.2876 KgF y en los del grupo 3 C/W de 120.2149 KgF.

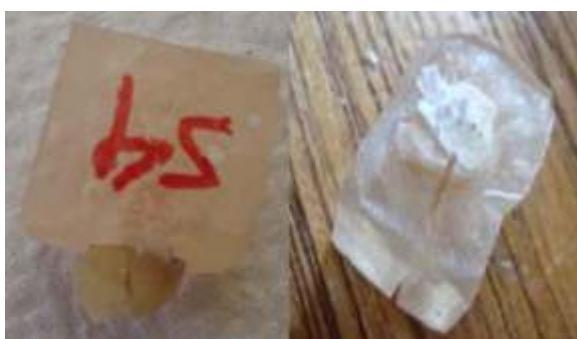
Fotografía 4. Muestras sometidas a la fuerza de compresión vertical, que provoca la fractura longitudinal de la raíz.

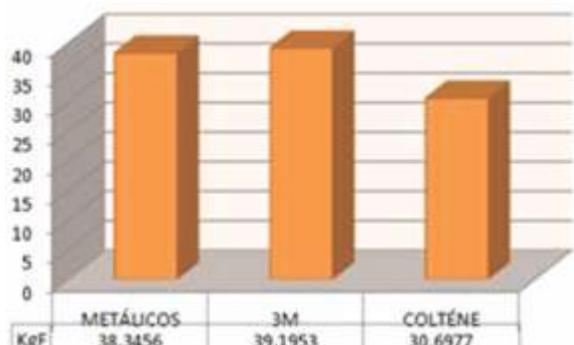
Gráfica 2. Resultados a las fuerzas de compresión laterales.

Al aplicar fuerzas de compresión laterales, el grupo 1 (metal colado NPG), se presentó desalojo del poste además de fractura horizontal hasta el tercio cervical, con un promedio de 38 KgF; en el grupo 2 (3M) manifestaron primeramente fractura del muñón y después del poste a un promedio de 39 KgF sin presencia de fractura dental; en el grupo 3 (C/W) existió fractura horizontal en el tercio medio apical y del poste con un promedio de 30 KgF (Gráfica 2 y Fotografía 5).

Las piezas dentarias restauradas del grupo 2 (3M) resistieron mejor a las fuerzas de compresión lateral (39.1953KgF) que las piezas restauradas del grupo 1 (metal colado NPG), con un diferencia de (0.8497 KgF), así como también el grupo 3 (C/W), con una diferencia de (7.6479 KgF), además los restaurados del grupo 2 (3M) no presentaron fractura radicular.

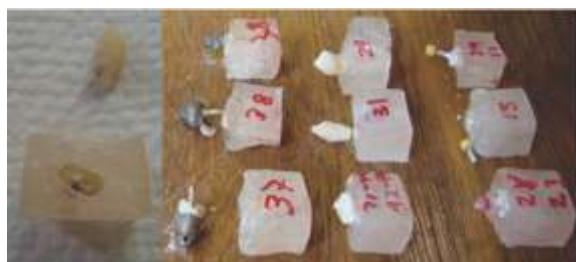
Fotografía 5. Muestras sometidas a la fuerza de compresión lateral que provoca fractura a nivel del tercio cervical, con el desalojo del poste.

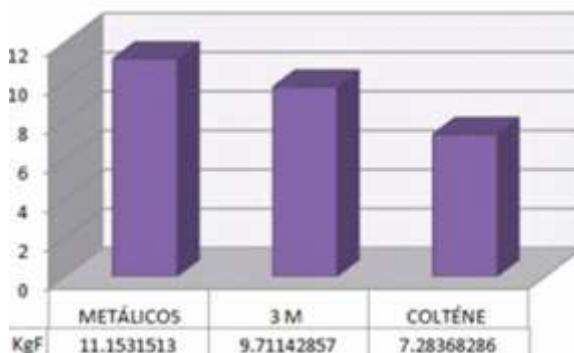
Gráfica 3. Resultados a las fuerzas de tracción.

Al aplicar fuerzas de tracción: El grupo 1 (metal colado NPG) obtuvieron un promedio de 11.1531 KgF hasta llegar al desalojo del conducto radicular. El grupo 2 (3M) alcanzaron un promedio de 9.7114 KgF con fractura del muñón y no presentaron desalojo del poste. El grupo 3 (C/W) mostraron un promedio de 7.2836 KgF, no se consiguió el desalojo del poste pero se presentó fractura del muñón (Gráfica 3 y Fotografía 6).

El grupo 1 (metal colado NPG) se observó mayor resistencia al desalojo, en comparación con los del grupo 2 (3M), con una diferencia de 1.44172273 KgF, contrastando el resultado del grupo 2 (3M) con el grupo 3 (C/W), con un restante de 2.42774571 KgF. Entre el grupo 1 (metal colado NPG) y el grupo 3 (C/W) encontramos el remanente de 3.86946844 KgF.

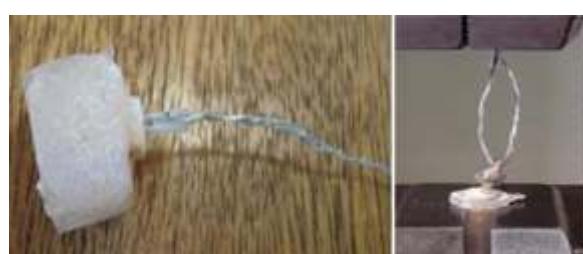
Fotografía 6 .Muestras sometidas a la fuerza de tracción, se desaloja el poste y provoca la fractura de la raíz.
