Ruptura de arteria iliaca común post-angioplastía: Tratamiento con endoprótesis cubierta

¹Hospital Central Militar. Este trabajo obtuvo el Segundo Lugar en la sección Caso Clínico durante el XXXVII Curso Anual de Radiología e Imagen.

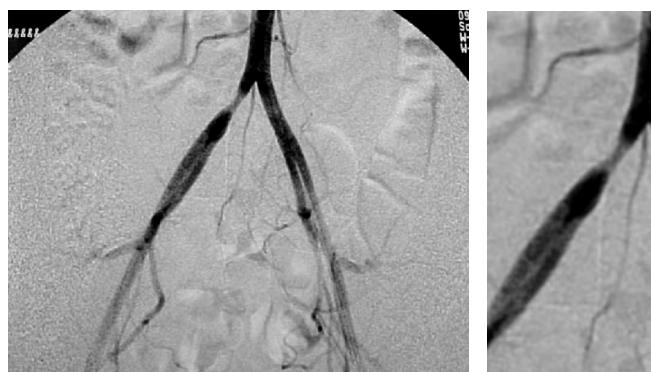
Figura 1. La arteriografía demostró una lesión estenótica, focal y concéntrica en arteria iliaca común derecha con reducción del diámetro del vaso de 50% y gradiante de 21 mmHg.

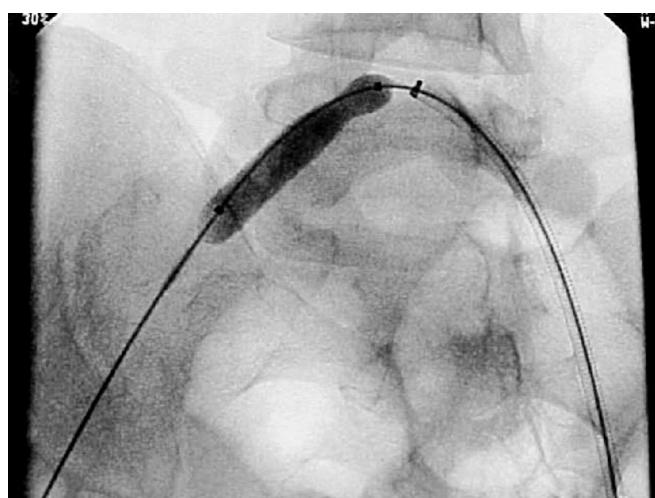
Figura 2. De acuerdo con el cirujano vascular se procedió a colocar "Stent primario". El abordaje fue contralateral por arteria femoral izquierda. Se colocó introductor vascular 8Fr x 45cm, y posterior a la administración de 5000U de heparina, se cateterizó la iliaca contralateral, se avanzó guía Amplatz y se colocó Stent expansible con balón 8 x 35mm el cual se llevó hasta 10 ATM.

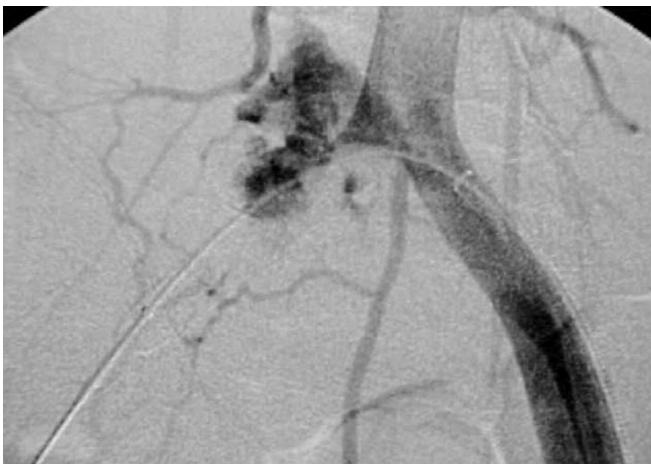
Figura 3. Se advirtió dolor abdominal intenso al desinflar el balón así como signos de hipotensión severa y se corroboró la presencia de ruptura ilíaca.

En este caso se decidió colocar “Stent primario” dada la naturaleza fibrosa de la lesión. La ruptura arterial fue provocada por la sobredilatación con balón a nivel del sitio de estenosis y por supuesto, la presencia de Stent no evitó la ruptura y el sangrado agudo. La colocación de Stent cubierto selló la fuga al mismo tiempo que mantuvo la corrección de la estenosis.

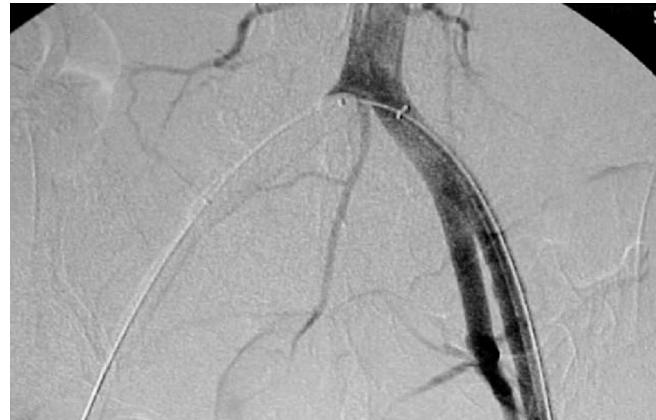
Figura 4. Se dilató el balón en forma inmediata hasta 8mmHg y se realizó arteriografía confirmando la oclusión total de la fuga.

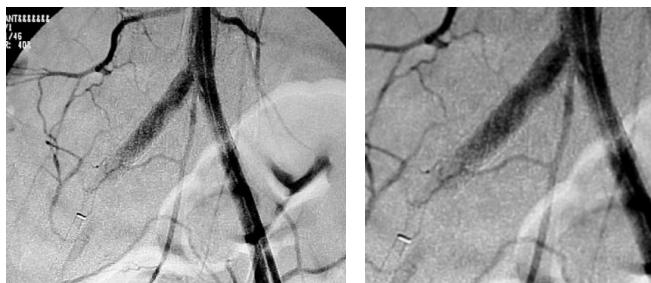
Figura 5. Se procedió a puncionar la arteria femoral ipsilateral y se colocó introductor vascular 7Fr. Se avanzó guía hidrofílica hasta la aorta abdominal posterior al retiro del balón de oclusión y se colocó Stent cubierto tipo Jostent 4.9/38mm expandible con balón 8.0/40mm. Finalmente se realizó arteriografía a nivel de la bifurcación aórtica observando oclusión total de la ruptura y dilatación satisfactoria de la estenosis.
