# Coronas Veneer de acero con resina fotocurable

Facultad de Estomatología.

Universidad Autónoma de San Luis Potosí, México

## Resumen

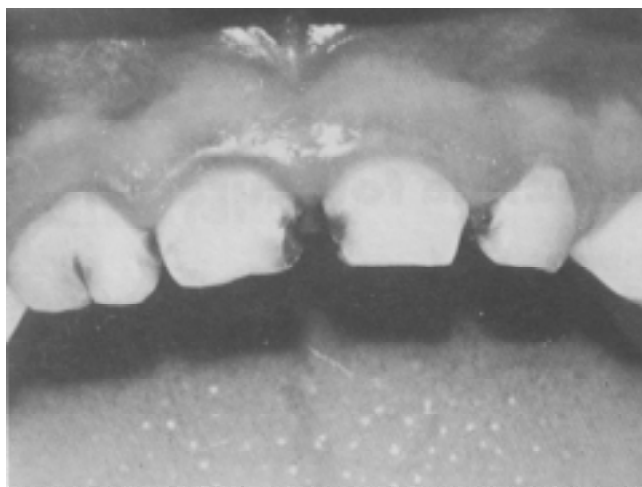
**Figura 1.** Incisivos superiores temporales con caries extensas.

De 43 pacientes niños de 3 a 5 años, que acudieron a tratamiento a la clínica de estomatología pediátrica de la facultad de estomatología, se seleccionaron a 12 de ellos que presentaban uno o varios incisivos superiores primarios afectados por lesiones cariosas extensas (*Figuras 1 y 3*) o fracturas coronarias (*Figura 2*) y que en consecuencia, requerían ser restaurados con coronas (*Figura 4*). Se utili-

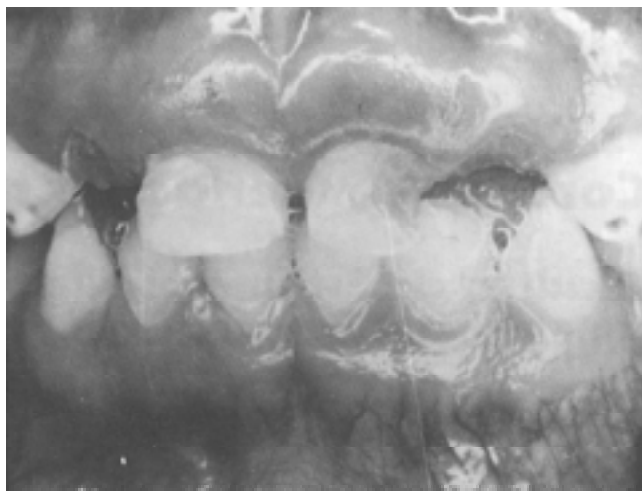
**Figura 2.** Incisivo superior temporal con fractura de gran parte de la corona.

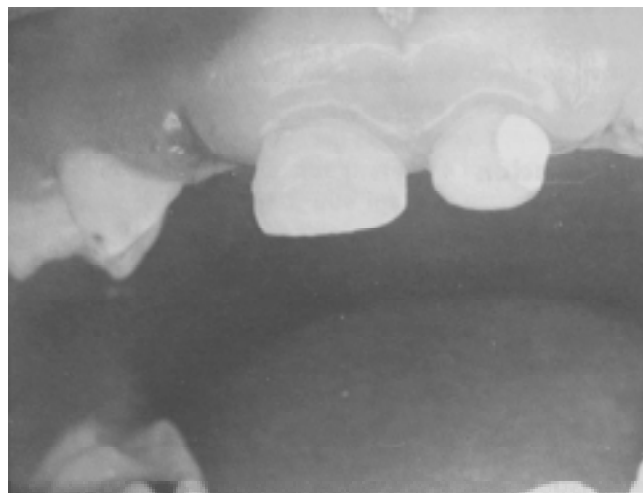
**Figura 4.** Eliminada la caries, reconstruido y preparado el muñón.
