Microcirugía periapical.

Reporte de un caso.

Periapical microsurgery: A case study

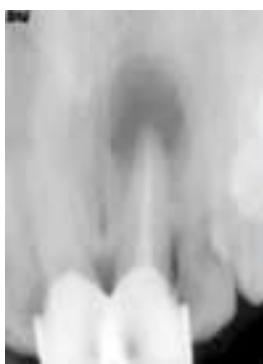
Fotografía. 1. Radiografía digital periapical inicial, en la que se aprecia la zona de la lesión. Nótese la aparente integridad del hueso alveolar en los tercios coronal y medio.

La exploración clínica reveló la presencia de edema ligero en la zona apical, así como ausencia de movilidad. Se tomó una radiografía periapical (Fotografía 1) donde se observó una lesión periapical circunscrita de aproximadamente 14 mm de diámetro, con aparente integridad del tejido óseo perirradicular en tercio medio y coronal. Al realizar un sondeo gingival, no se detectó la presencia de bolsas periodontales pero se observó una inflamación gingival moderada en la superficie vestibular.

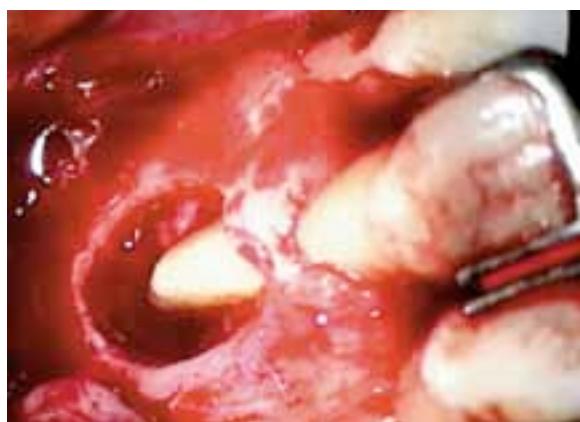
Fotografía. 2. Micrografía 25X previa corte apical. Se observa que la lesión involucra la superficie vestibular radicular, alcanzando el tercio medio.

Se inició con un colgajo tipo trapezoidal, involucrando en su diseño a los dientes adyacentes al afectado; al exponer el sitio de la lesión, y observarlo con una magnificación de imagen de 25X, se encontró que la zona afectada involucraba la pared radicular vestibular.

Esta porción de la lesión, que no era visible radiográficamente, provocaba que el tamaño real de la misma se extendiera hasta 19 mm en su eje mayor. Lo anterior dejó un remanente óseo en la superficie vestibular de aproximadamente 3 mm de ancho, ubicado sobre el tercio coronal radicular (Fotografía. 2).

Ante este hallazgo trans-operatorio y con la finalidad de que al retirar el tejido blando de la lesión, no se comprometiera la movilidad dental, se decidió utilizar el microscopio clínico con una magnificación 25X, lo cual permitió la eliminación parcial del tejido.

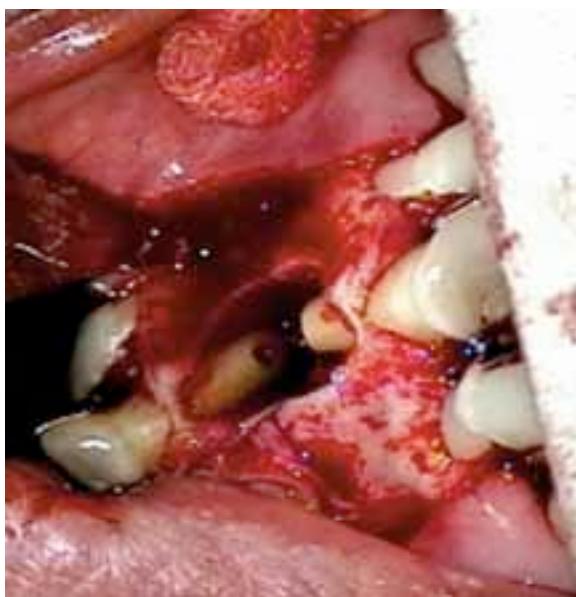
Fotografía 3. Micrografía 4X, imagen del corte apical.

Posteriormente se procedió a realizar la apicectomía, utilizando inicialmente una magnificación 4X para así tener mayor control del procedimiento (Fotografía 3); posteriormente con una magnificación 40X, se revisó la zona del corte y se observó que las puntas de gutapercha utilizadas para la obturación, presentaban espacios entre ellas, así mismo, no se observaron evidencias de la presencia de cemento sellador adyacente a la superficie del corte o entre el material de obturación. (Fotografía. 4)

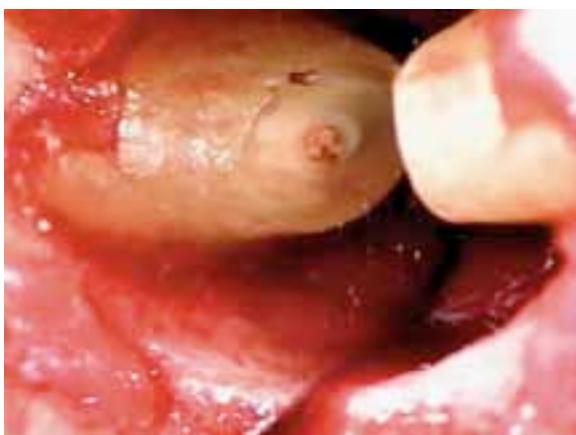
Fotografía 4. Micrografía 40X imagen del corte apical. Observe la presencia de las puntas de gutapercha en el interior del conducto, así como espacios entre las mismas.

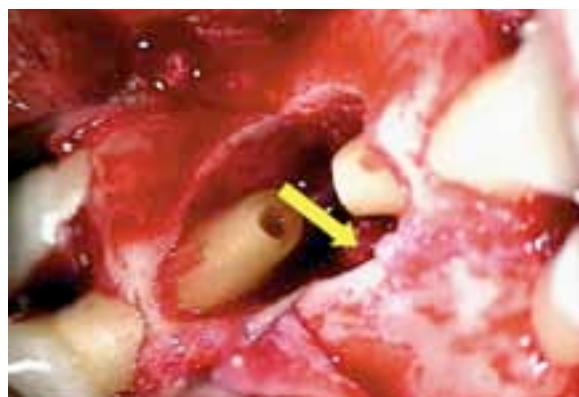
Fotografía 5. Micrografía 25X inmediata a la retro-preparación. El remanente óseo vestibular presenta aun restos de tejido.

La retropreparación apical se llevó a cabo con una punta de ultrasonido y una magnificación 25X; durante este procedimiento y por efecto de la irrigación del ultrasonido en la zona, se observaron restos de tejido blando de la lesión, adheridos a la superficie del remanente óseo vestibular. El tamaño de estos restos de tejido, (de aproximadamente 1 ó 2 mm), dificultaba que fueran detectados a simple vista (Fotografía. 5); para retirarlos se utilizó la punta de un explorador, magnificando la imagen a 40x. Previo a la retro-obturación, con una imagen a 40x, se revisó la preparación, con lo que fue posible detectar la presencia de humedad en el interior de la misma, la cual se eliminó con una punta de papel. (Fotografía 6)

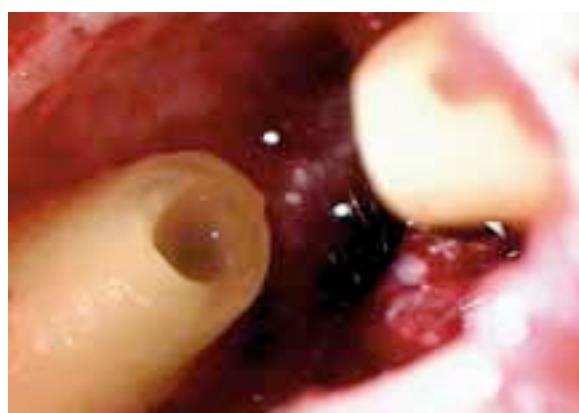
Fotografía 6. Micrografía 40X previa a la retro-obturación. Se observa la presencia de humedad en el interior del conducto.

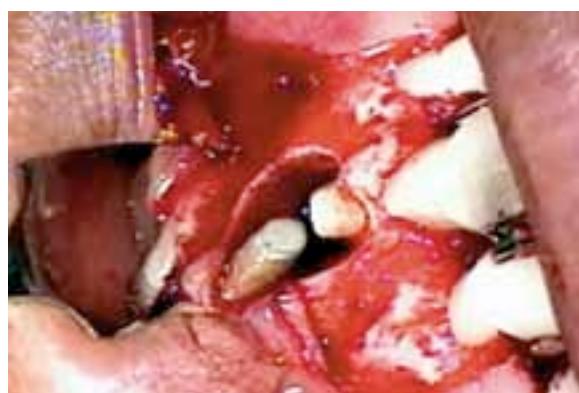
Fotografía 7. Micrografía 4X posterior a la retro-obturación.

Para la retro-obturación, se seleccionó el cemento super-eba, por su facilidad de manejo y capacidad de adhesión. Se tuvo el cuidado de cubrir con este material toda la superficie del corte apical y no solo la cavidad, se verificó que el cemento estuviera adherido a la superficie radicular y no presentara zonas de desprendimiento con imágenes a 4x y 25x (Fotografías. 7 y 8).

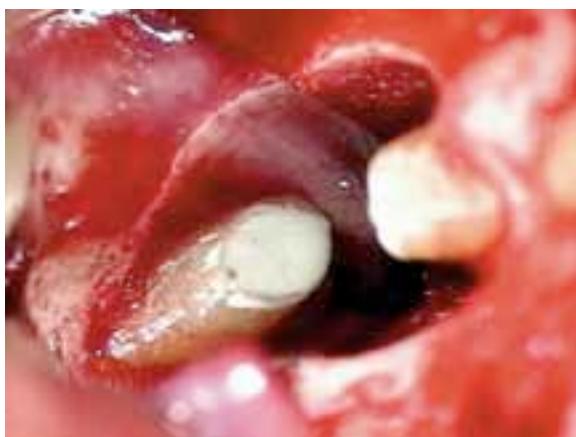
Fotografía. 8. Micrografía 25X posterior a la retro-obturación. Se puede apreciar que el material de obturación cubre toda la superficie del corte apical.
