Restableciendo el contorno gingival en una restauración cerámica sobre implante en zona estética.

Restoring the gingival contour on a ceramic implant restoration in the esthetic zone.

Dr. Jesús Alfredo Aguado Arzola.
Especialista en Prostodoncia.
Facultad de Odontología.
Universidad Autónoma de Coahuila.

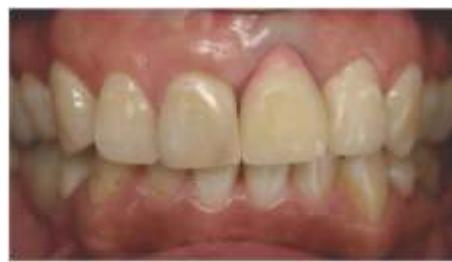
Se presentó en la consulta una paciente de 40 años, que refiere haber perdido el incisivo central superior derecho por una infección periapical persistente, a pesar de haber sido tratado endodónticamente. Su dentista decidió extraerlo y colocarle un implante Nobel Replace de 5 mm de plataforma y 10 mm de longitud, inmediatamente después de la extracción. El patrón de cicatrización fue desfavorable, migrando apicalmente el margen de la encía, dejando en el sitio un contorno apical en relación con el diente vecino. Se trató de disimular la migración desfavorable con la colocación de cerámica color encía, para minimizar el defecto, pero aun así el resultado no fue aceptable para la paciente. (Fotografía 1).

Fotografía 1. Vista inicial. 3mm de retracción gingival con respecto al diente vecino.

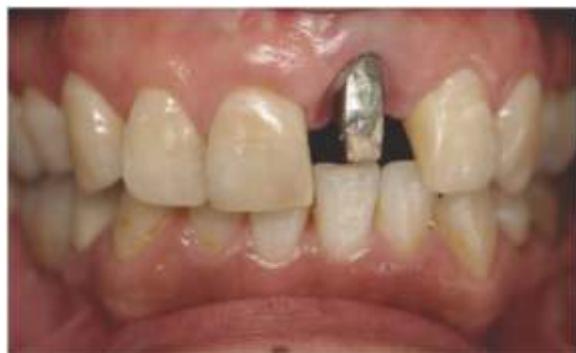
Fotografía 2. Pilar prefabricado y modificado expuesto.

Se tomó la determinación de realizar un procedimiento de injerto de tejido conectivo y desplazamiento coronal de la encía. Para ello fue necesario retirar la corona cerámica y el pilar protésico. Se colocó anestesia local (clorhidrato de mepivacaína al 2% con epinefrina). Se realizó un colgajo por vestibular, con liberatrices laterales respetando la papila interdental. Se retiró el pilar protésico y se colocó un tornillo de cicatrización de primera fase de 5 mm en el implante. Posteriormente se realizó una cirugía en el área del paladar para obtener un injerto de tejido conectivo de 6 mm de ancho por 10 mm de largo y se colocó sobre el cuerpo del implante, recubriendo tanto vestibular como palatino, estabilizando el injerto con sutura 4 ceros catgut crómico reabsorbible. Se colocó de forma inmediata un provisional removible, se prescribió amoxicilina 500 mg vía oral cada 8 horas por una semana, ketorolaco 10 mg cada 8 horas mientras hubiera dolor y el uso de enjuague con clorhexidina por 10 días, para control de placa dentobacteriana. (Fotografía 2, 3 y 4).

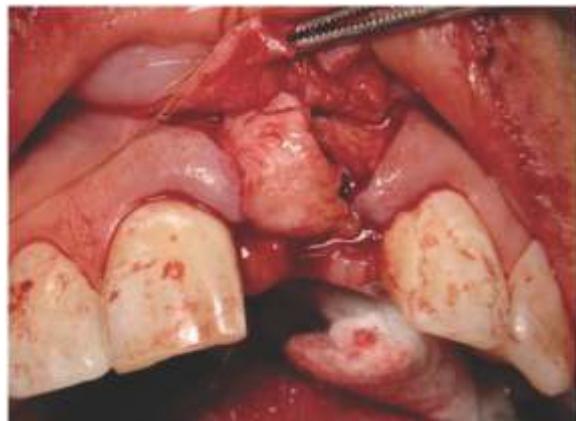
Fotografía 3. Colocación del injerto conectivo tomado del área del paladar.

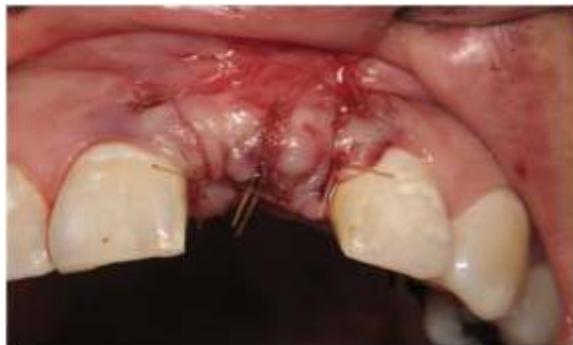
Fotografía 4. Desplazado coronal del colgajo, con liberatrices laterales, no involucrando la papila interdental.

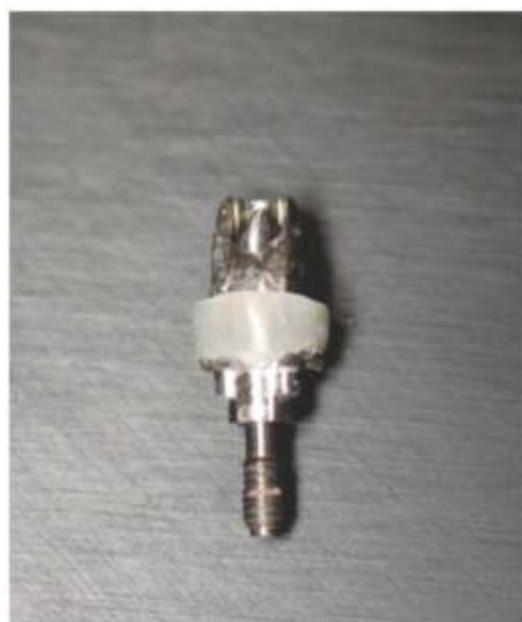
Fotografía 5. Pilar provisional modificado con resina fotopolimerizable.

La paciente no reportó molestias significativas posteriores a la cirugía. Se revisó a la semana, a los 15 días y cada mes. Al segundo mes se realizó el descubrimiento del implante con un pequeño colgajo en el límite palatino de la plataforma del mismo e incidiendo en la periferia de los dientes vecinos; este diseño es importante para ganar mayor volumen hacia vestibular. Posteriormente se colocó un pilar provisional, el cual fue previamente tallado y modificado con resina fotopolimerizable para lograr un adecuado perfil de emergencia. Se terminó de ajustar directamente sobre el implante y finalmente se colocó un provisional prefabricado, el cual fue rebasado con acrílico autopolimerizado y ajustado fuera de la boca del paciente, sobre el pilar temporal ya modificado. Se colocaron dos puntos de sutura 4 ceros catgut crómico en el área mesial y distal. (Fotografías 5, 6, 7 y 8).

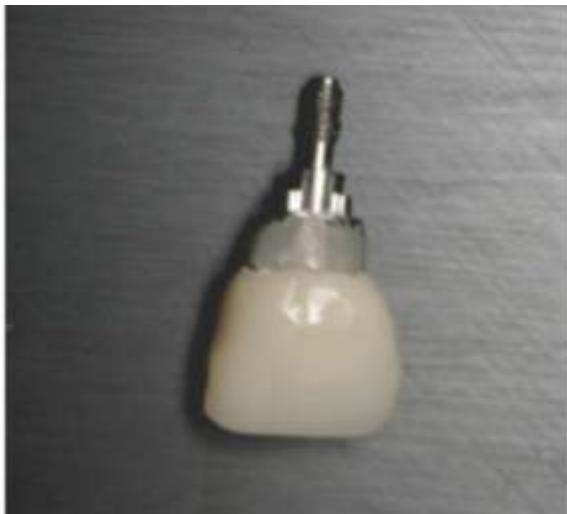
Fotografía 6. Corona provisional sobre pilar provisional.

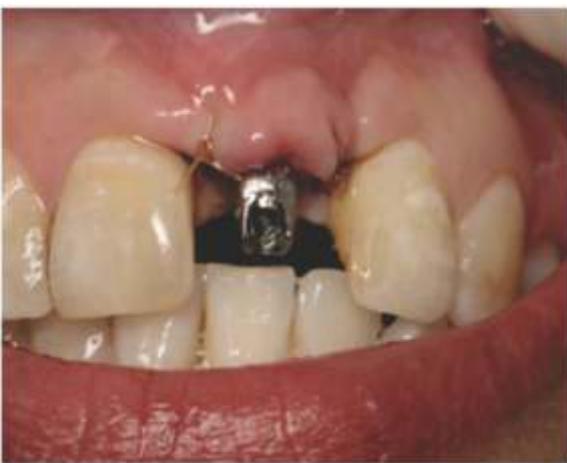
Fotografía 7. Acceso al implante a los 2 meses con un colgajo tomado tejido de la parte posterior de la plataforma del implante, para ganar volumen vestibular.

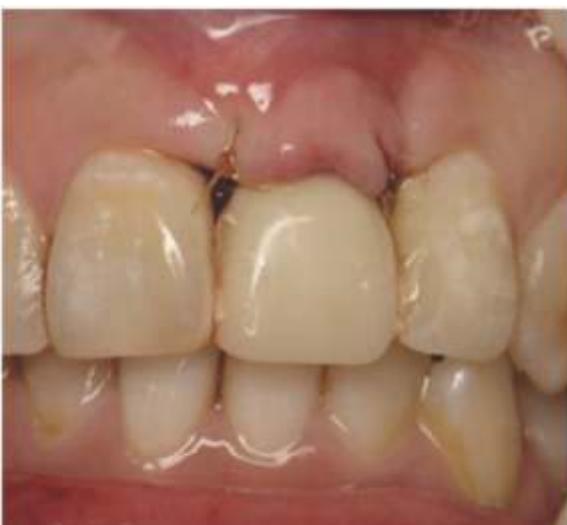
Fotografía 8. Corona provisional cementada con resina temporal, nótese el nivel gingival.

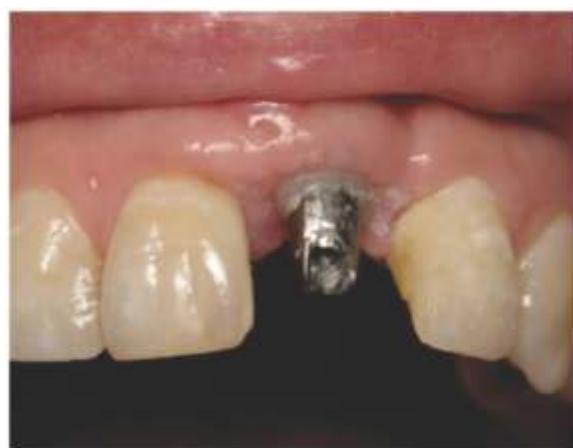
Fotografía 9. Pilar a un mes de cicatrización.

En esta etapa el contorno gingival quedó de un espesor grueso y más incisal que el central vecino, pero se esperaba que en la cicatrización del margen gingival migrara apicalmente. Se siguió controlando a la paciente cada semana el primer mes y al segundo mes el contorno gingival del implante ya estaba al mismo nivel del central vecino; en ese momento se quitó el provisional porque se exhibía el pilar, se hizo recontorneo y se rebasó nuevamente. En ese momento el contorno gingival y la longitud clínica de los incisivos centrales ya eran iguales. (Fotografías 9 y 10).

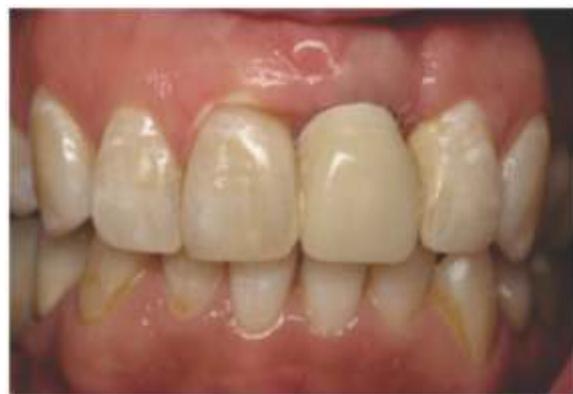
Fotografía 10. Vista a un mes de cicatrización del provisional.

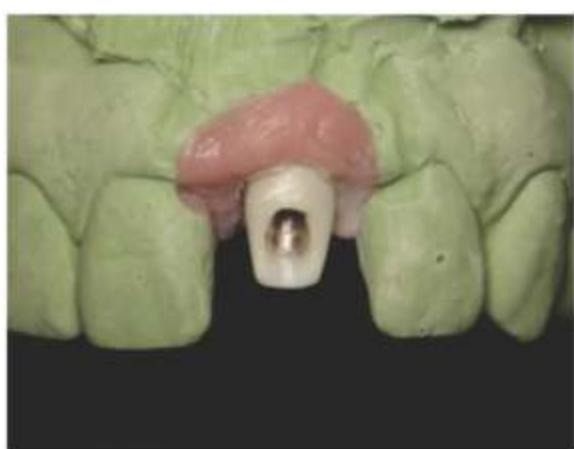
Fotografía 11. Pilar de zirconio.

Se fabricó un pilar personalizado de zirconio con conector de aleación de oro, se ajustó en la boca primero el pilar, puesto que cualquier exceso de presión sobre los tejidos blandos puede provocar la migración apical indeseable de la encía. Posterior a ello se fabricó una corona de disilicato de litio emax y una carilla de cerámica feldespática. El pilar personalizado fue fijado al implante apretando el tornillo de fijación con un torquímetro a 35 newton; el acceso al tornillo fue rellenado y empacado con cinta de teflón utilizando para ello un condensador. La carilla cerámica fue cementada con RelyX Veneer 3M, y la corona cerámica sobre el implante se cementó con resina provisional Sensitemp de la casa Sultan. Se colocó hilo retráctil antes de cementar la corona, para que en el momento de quitar los excesos de cemento éste pueda ser retirado completamente del área subgingival y evitar cualquier riesgo de irritación que pudiera nuevamente recesión de la encía. (Fotografías 11, 12, 13, 14, 15 y 16).

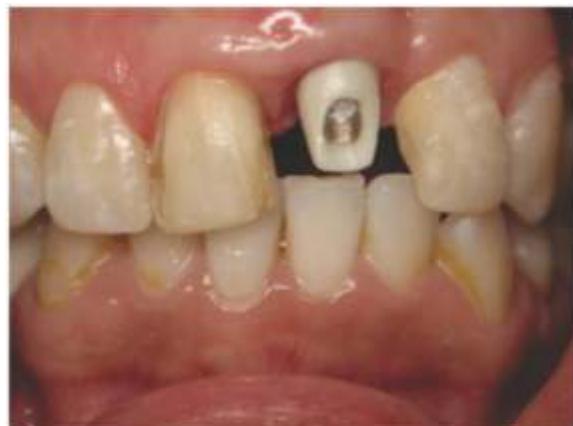
Fotografía 12. Acceso a tornillo de fijación empacado con teflón.

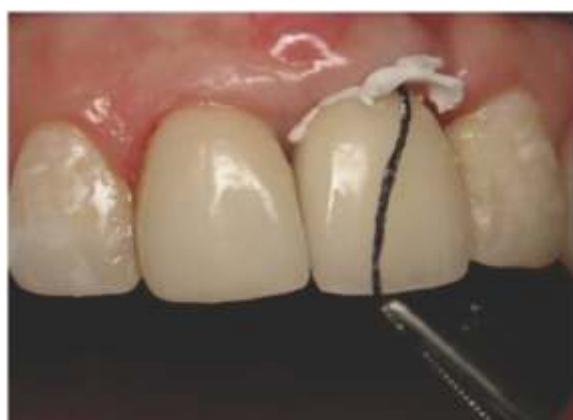
Fotografía 13. Retiro de hilo retráctil colocado previamente para asegurar el retiro total del cemento de resina.

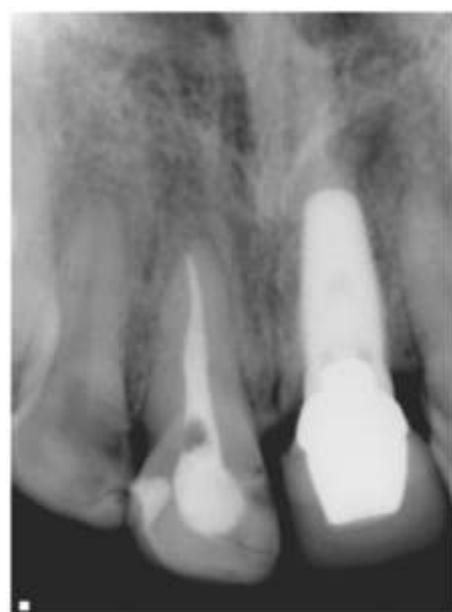
Fotografía 14. Radiografía final, nivel óseo estable.

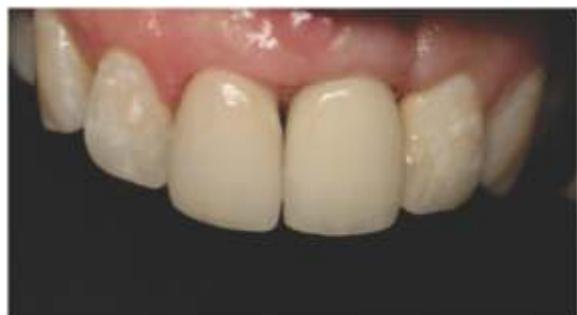
Fotografía 15. Vista final de los dientes frontales restaurados.

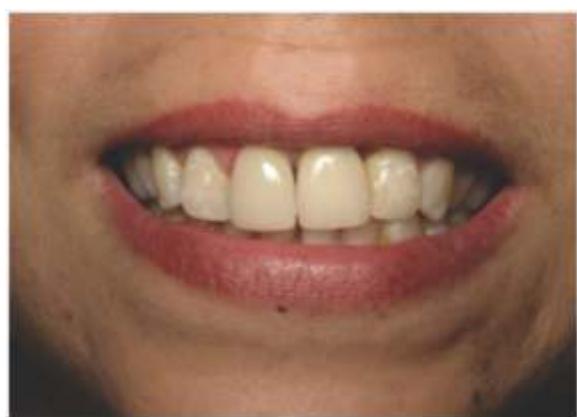
Fotografía 16. Vista final de la sonrisa.
