# Técnica para remover postes de fibra de vidrio.

A fiber post removal technique.

Dr. José de Jesús Cedillo Valencia.  
Maestro del Postgrado de Prótesis Bucal Fija  
y Removible.  
Universidad Autónoma de Cd. Juárez

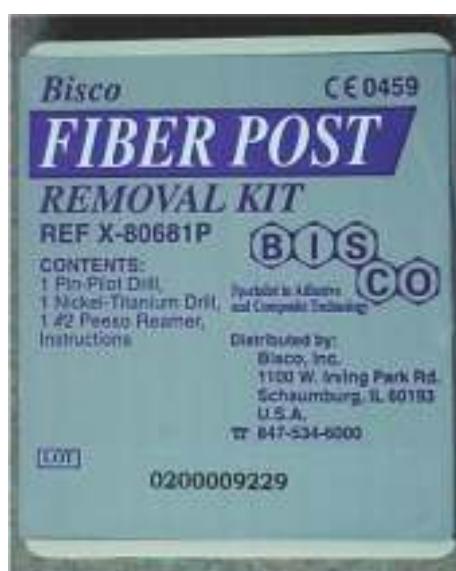
Fotografía 1. Estuche para remover postes de fibra.

En la práctica clínica hemos realizado estas distintas técnicas, inclusive se han combinado entre ellas. También se ha intentado con fresas especiales para remover postes de fibra. (Fotografías 1 y 2).

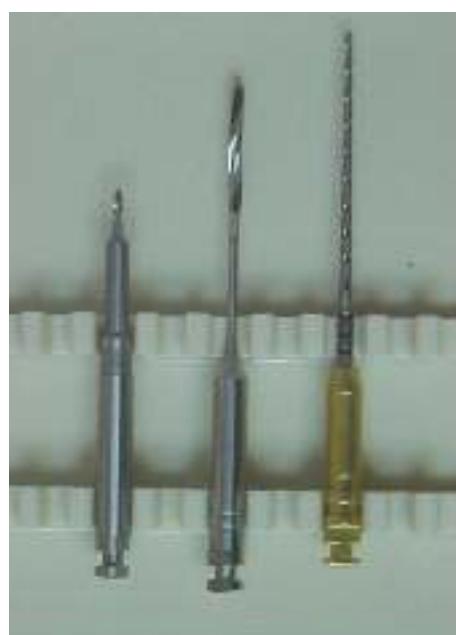
Fotografía 2. Instrumentos para remover postes de fibra.

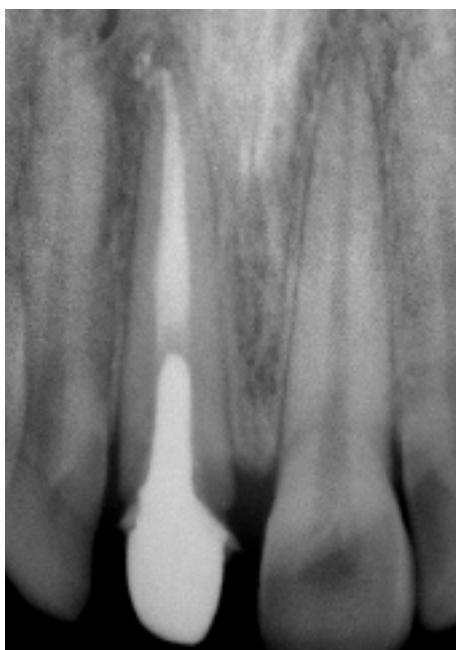
Fotografía 3. Radiografía con el poste metálico.

Se presenta en el consultorio paciente masculino, de 25 años de edad, para restaurar el incisivo central superior derecho, le han realizado dos tratamientos de endodoncia y le han colocado dos postes. Al realizar un diagnóstico minucioso, en la radiografía se observa que el poste metálico está corto. (Fotografía 3) Además no cumple con los requisitos del efecto férula,<sup>27</sup> ya que debe de tener un mínimo de dentina circunferencial de 1.5 mm., e idealmente de 2 a 3 mm., para que las fuerzas oclusales sean distribuidas uniformemente sobre la dentina y raíz. (Fotografía 4).

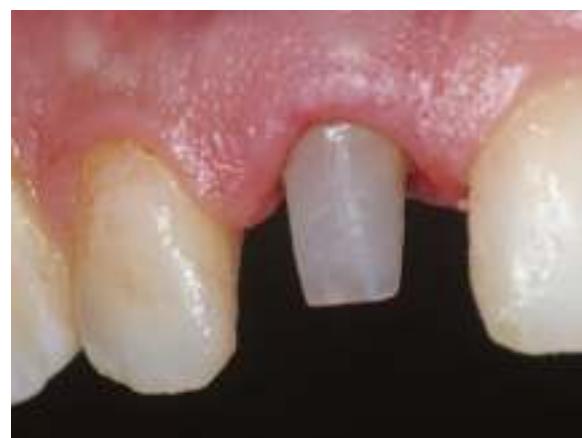
Fotografía 4. Se colocó el poste de fibra.

Se decidió colocar un poste de fibra de vidrio, en esta caso específico se cementó un poste de la casa comercial 3M ESPE® Relyx™ Fiber Post, cementado con resina autoadhesiva Relyx Unicem de 3M ESPE®. También se colocó como corona temporal, una corona de resina Protemp™ 4 de 3M ESPE y se cementó con la misma resina autoadhesiva; de esta manera se forma un monobloque. Una vez restaurada la pieza provisionalmente, se mandó con el Ortodoncista con el fin de realizar una extrusión forzada del central superior derecho y lograr el efecto férula para colocar la restauración definitiva.

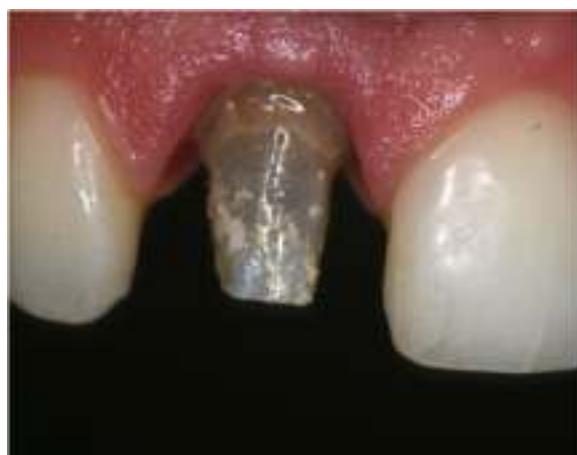
Fotografía 5. Poste de fibra de vidrio fracturado.

Desafortunadamente el paciente tardó en presentarse a la consulta, para la extrusión de la pieza. Después de llevar a cabo el movimiento ortodóntico, el paciente se presenta en la consulta para continuar y colocar la corona definitiva, sin embargo no fue posible elaborar la restauración porque presentaba el poste fracturado, aunque no desplazado el muñón. Probablemente, ante el retraso en acudir a realizar tratamiento, las fuerzas de oclusión ejercidas por el paciente sobre el diente sin restaurar, fracturó el poste. (Fotografía 5).

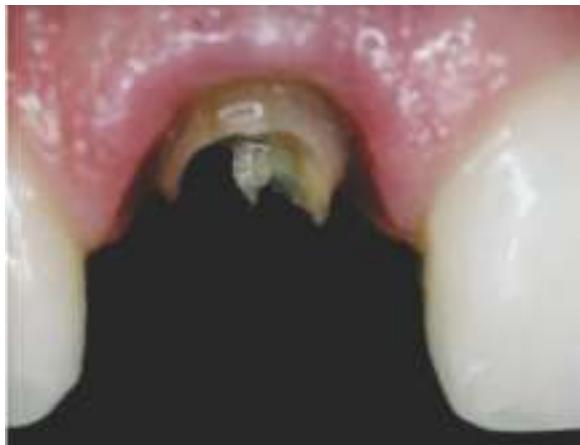
Fotografía 6. Retiro del muñón fracturado.

El poste requiere ser retirado para volver a colocar uno de fibra de vidrio y elaborar la corona. Primero se realiza el aislamiento del campo operatorio con el sistema Optragate de la compañía Ivoclar Vivadent®; este sistema tiene la ventaja de producir mejor acceso óptico y de trabajo para retirar el poste, e ir llevando a cabo los pasos necesarios con mayor control, que con el dique de hule. Con una fresa de diamante troncocónica se retira por desgaste la parte del muñón fracturado, para exponer el poste. (Fotografía 6).

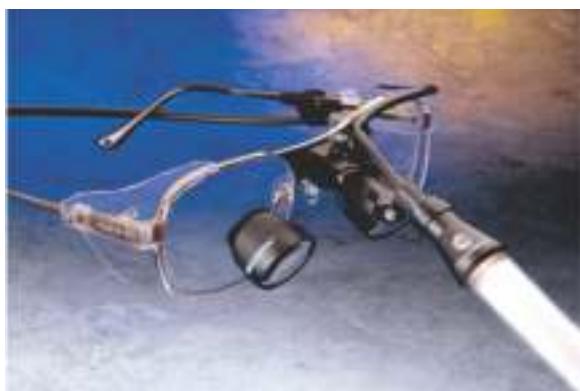
Fotografía 7. Magnificación con luz.

Después de exponer el poste se advierte que no se va a poder retirar completo. Por vibración, debe ser retirado por desgaste y se sugiere utilizar magnificación con lupas o microscopio, apoyándose con luz que se incorpora ya sea a las lupas o al microscopio. (Fotografía 7).

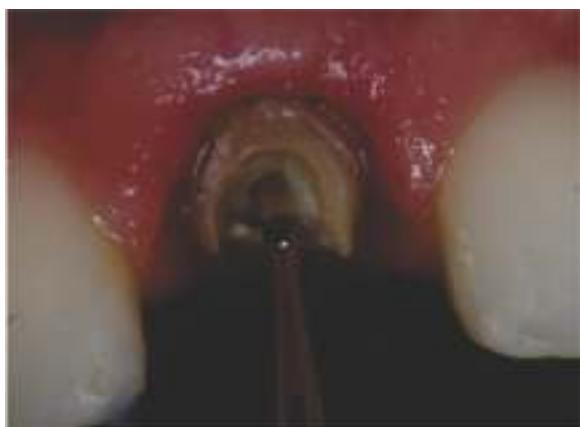
Fotografía 8. Muesca formada.

Después, con una fresa de  $\frac{1}{4}$  redonda de carburo, se hace una muesca en el centro del poste, con baja velocidad, para tener control de no irse hacia los lados y dejar una guía para continuar el desgaste. (Fotografía 8).

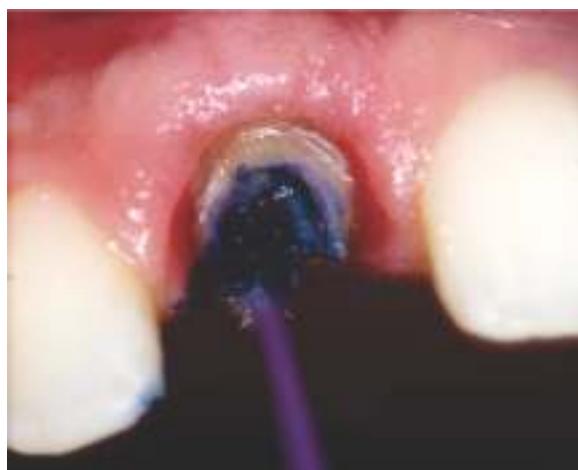
Fotografía 9. Colocación del azul de metileno al 10%.

Esta muesca o guía deberá llegar únicamente al tercio cervical radicular con el fin de evitar desgastar las paredes de la dentina radicular y debilitar más el diente. En este paso es importante teñir con azul de metileno al 10%, (el azul de metileno se puede conseguir en una farmacia donde hagan fórmulas químicas), antes de comenzar a desgastar el poste en la entrada del conducto e irlo incorporando en el resto del procedimiento, hasta extraer el poste por completo. (Fotografías 9 y 10)

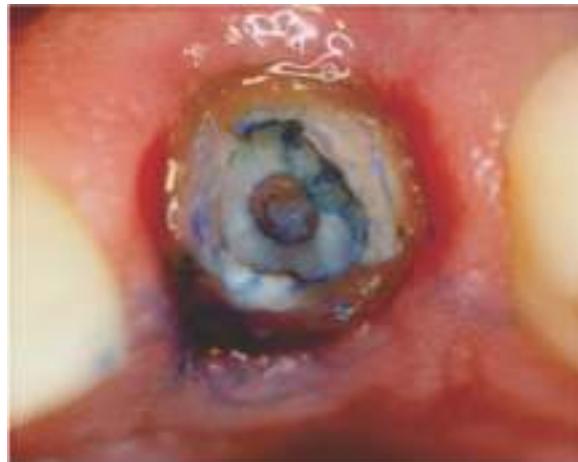
Fotografía 10. Se observa la división de dentina, resina de cementación y poste. Técnica recomendada por el Dr. Jorge Vera Rojas, en el Congreso de AMODYB.

En la Fotografía 10 se observa claramente la unión de la dentina con la resina de cementación y la unión de ésta con el poste de fibra de vidrio. Si no se emplea el azul de metileno es muy difícil de observar en donde se encuentra el poste y la resina de cementación, aún con magnificación, ya que el poste se puede perder en el conducto, sobre todo cuando hemos profundizado más; y corremos el riesgo de ensanchar mucho el conducto o perforar el diente.

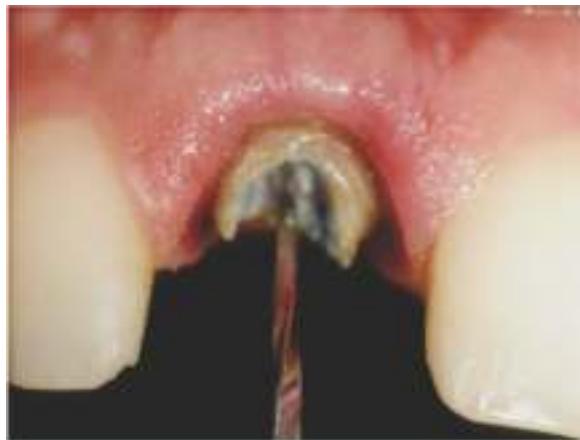
Fotografía 11. Fresa de desobturación de inicio.

Después de retirar con la fresa de carburo de  $\frac{1}{4}$ , el poste y resina de cementación del tercio cervical de la raíz, posteriormente, para mayor seguridad se utiliza la fresa piloto, que incluye el estuche de Relyx™ fiber post. (Fotografía 11). Ya que es una fresa de desobturación de buen desgaste, supera por mucho las fresas Gates Glidden y Peeso, ya que estas fresas no pueden penetrar el centro del poste, se fracturan y pueden hacer falsos accesos.

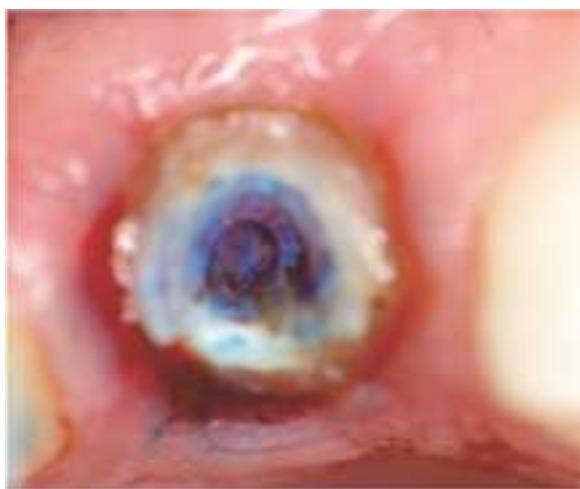
Fotografía 12. Desgaste del poste en tercio medio.

La penetración de esta fresa contribuye a avanzar más el desgaste del poste, más o menos a tercio medio, porque después de tener considerable profundidad, se pierde el control de la fresa. (Fotografía 12) En esta fotografía se observa hasta donde va desgastado el poste.

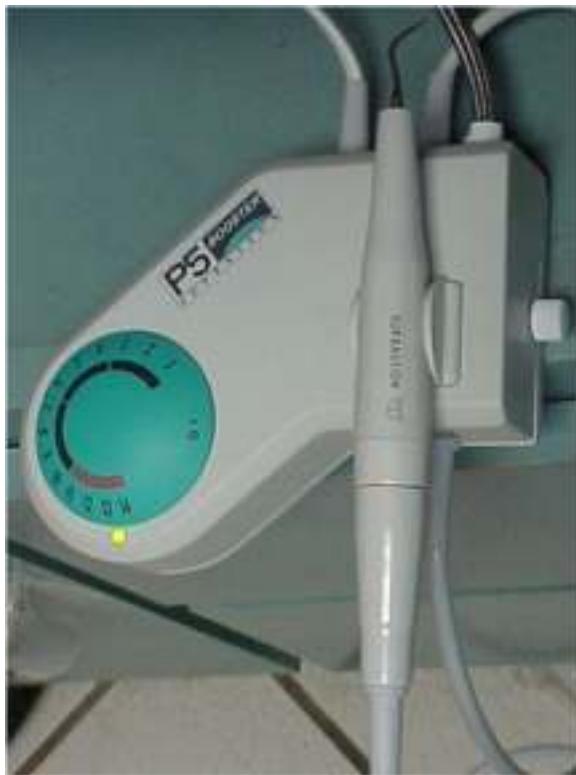
Fotografía 13. Ultrasonido con la punta para conductos.

Después se utiliza ultrasonido piezoelectrónico en el conducto, con dos objetivos: el primero es limpiarlo para ir teniendo mejor visibilidad; el segundo es retirar de las paredes la resina de cementación, de la forma más conservadora. (Fotografías 13 y 14)

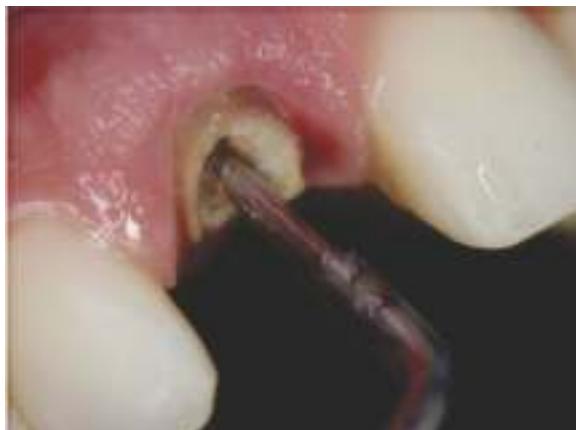
Fotografía 14. Limpiando el conducto con ultrasonido.

Se recomienda dar una vibración lenta o baja, para no desgastar la dentina, retirando únicamente la resina, la cual se va desprendiendo por fractura al colocar el ultrasonido en las paredes. No hay necesidad de colocar la punta contra la resina, ésta se desprenderá al estar solamente en contacto. Después de este paso se cambia la punta del ultrasonido, por una punta especial, que de acuerdo a la recomendación del Dr. Jorge Vera Rojas, es una fresa o punta que desgastará o desvanecerá las calcificaciones en los conductos y se emplea para tratamiento de endodoncia. (Fotografía 15)

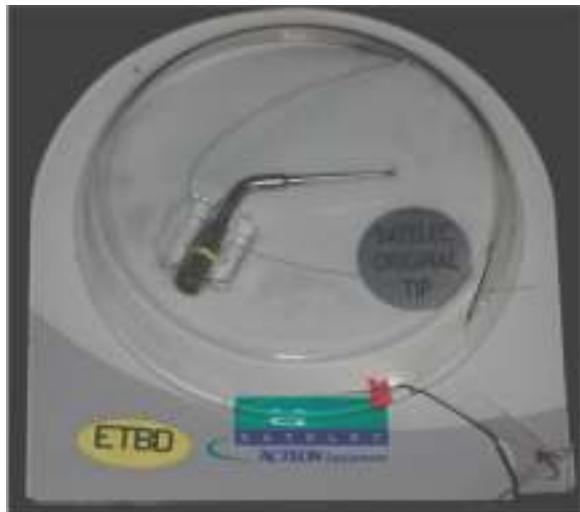
Fotografía 15. Punta Satelec ETBD.

La punta o aplicador es de la compañía Satelec®, el código es ETBD y viene en un solo tamaño. En este punto del desgaste del poste, se va a retirar hasta su longitud final. Se sigue utilizando azul de metileno y magnificación con luz. (Fotografía 16)

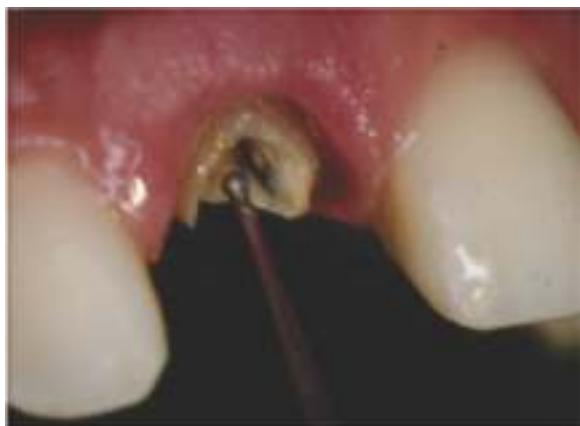
Fotografía 16. Punta de desgaste final en el conducto.

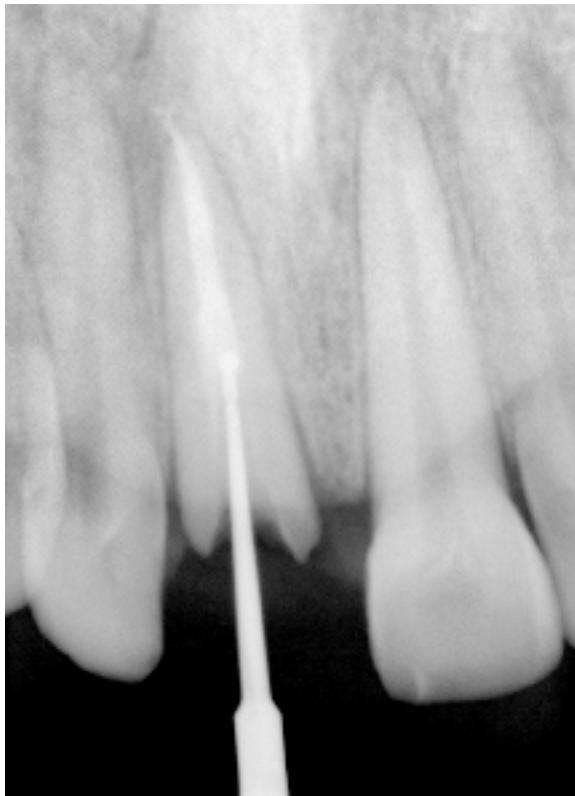
Fotografía 17. Radiografía con la fresa final.

La fresa se utiliza con agua, también a baja o mediana velocidad. Esta fresa asegura el no irnos por un camino falso, se va colocando donde está el poste y lo va desvaneciendo. Es importante durante toda la técnica de extracción del poste, ir monitoreando el procedimiento radiográficamente. (Fotografía 17)

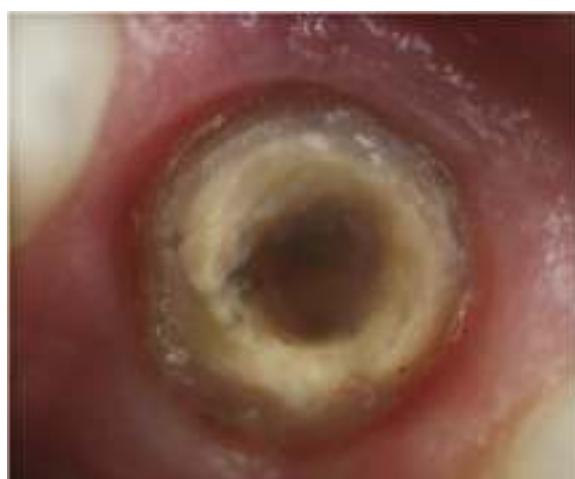
Fotografía 18. Conducto sin el poste.

Se sigue activando la fresa del ultrasonido en contacto con el poste, hasta que observamos, tanto clínica como radiográficamente que hemos llegado a la gutapercha. En este momento utilizamos la fresa estandarizada del sistema de postes que se va a emplear, terminando de alisar el conducto y con la punta para estos se retira la resina de cementación y se limpia el conducto sin tocar la gutapercha. Una vez que el conducto está limpio y seco, está listo para recibir el Poste. (Fotografía 18)

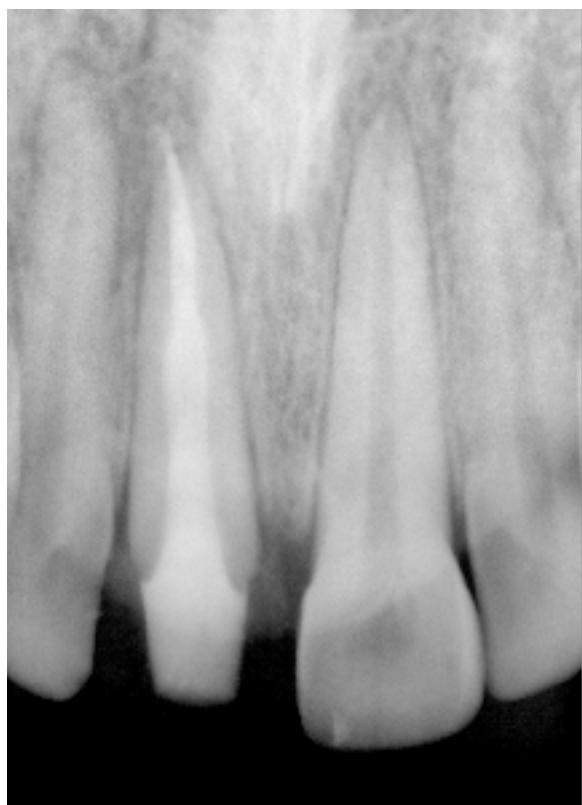
Fotografía 19. Radiografía final con el central retratado.

Por último se coloca el poste en el conducto de manera descrita en un artículo propio, previamente publicado.<sup>28</sup> El poste de elección es nuevamente de fibra y se emplea un cemento autoadhesivo, reconstruyendo del muñón con resina de macrorrelleno. Radiográficamente se debe observar un monoblock entre lo que es la dentina, resina de cementación, poste y muñón. (Fotografía 19)

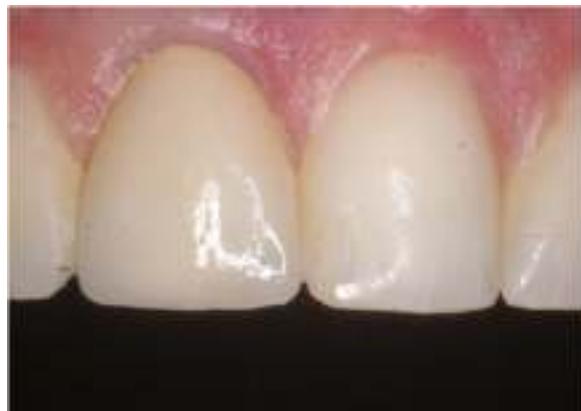
Fotografía 20. Corona de porcelana cementada.

Finalmente se decide colocar una Corona Captek®, con terminación cervical de chaflán, con bisel largo, para tener más estructura para el efecto férula, así como para esconder el obscurecimiento del remanente del muñón y de la raíz. Dado que el espacio es más amplio la corona del diente quedó más ancha que la corona clínica del diente vecino, sugiriendo al paciente la colocación de carillas hasta premolares, pero por cuestión económica no aceptó. Se hicieron cuatro pruebas de color, antes de cementarlo, pues tratar de igualarlo al de los dientes adyacentes es un gran reto, al colocar solamente una pieza anterior. (Fotografía 20)
