## Endoprótesis cubierta para el tratamiento de la rotura de carótida interna y hemorragia masiva secundaria a radioterapia. Reporte de un caso

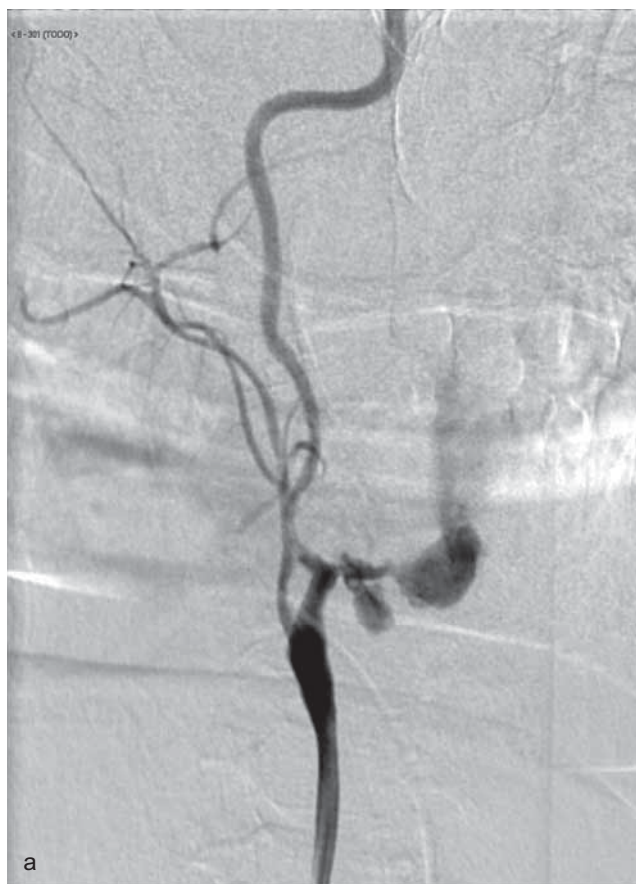
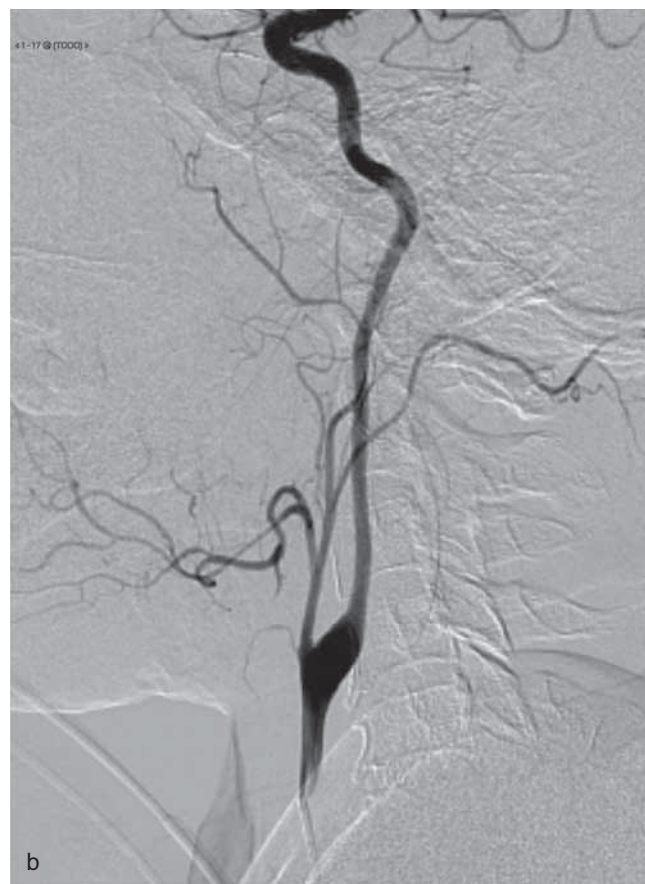
**Imagen 1.** a) Bifurcación de la arteria carótida común derecha y sitio del sangrado activo en el segmento C1 de la arteria carótida interna. Existe extravasación del contraste en el trayecto fistuloso a la cavidad oral. b) Bifurcación de la arteria carótida común izquierda normal.

Su hemoglobina inicial bajó rápidamente de 10.4 a 5.1g/dL. Se colocó cánula endotraqueal por el estoma de laringe para ventilación mecánica y se politransfundió. Se consultó al equipo de radiología intervencionista y, después de obtenido el consentimiento informado por parte de los familiares, el paciente fue trasladado a la sala de hemodinamia donde se le realizó angiografía con catéter JB1 4Fr y se encontró perforación de la arteria carótida interna (ACI) derecha, en el segmento C1, con extravasación de gran cantidad de contraste hacia la orofaringe (imágenes 1a y 1b). Se observó estenosis de la arteria distal a la perforación; sin embargo, el flujo a la circulación anterior cerebral ipsilateral se mantenía sin alteraciones.

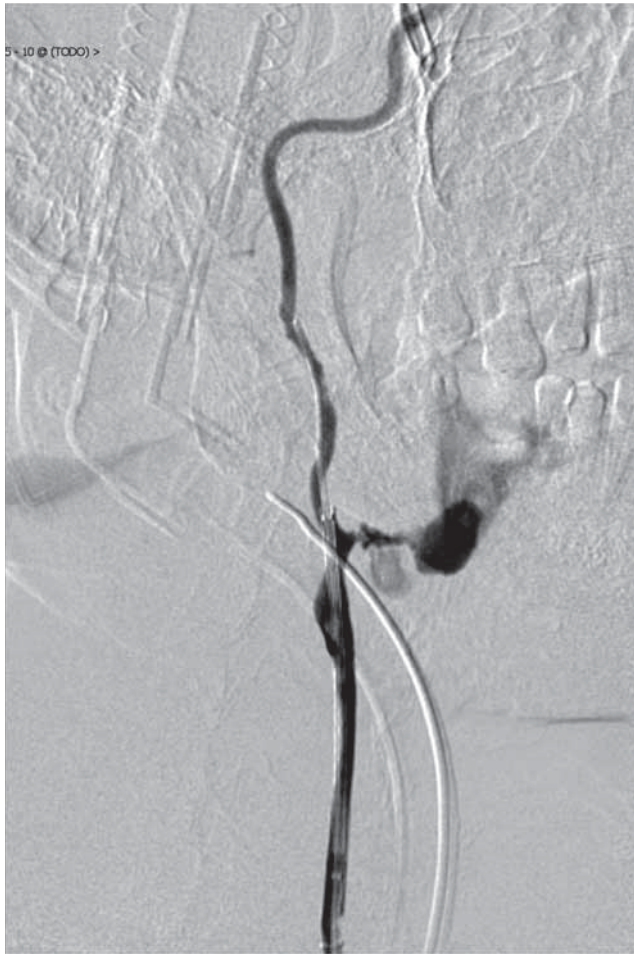
**Imagen 2.** Endoprótesis antes de expandirse; colocada justo por encima del defecto en la arteria.

arteria carótida común derecha sobre una guía de Terumo. Posteriormente se navegó con una guía a través de la carótida interna derecha pasando por la lesión y se colocó una endoprótesis cubierta V12 de 5 mm de diámetro por 59 mm de longitud (imagen 2). La porción inferior de la endoprótesis se dilató con un balón de 7 mm para adaptarla al tamaño de la carótida común. También se realizó angioplastia con balón de 4 mm del segmento que quedó por arriba de

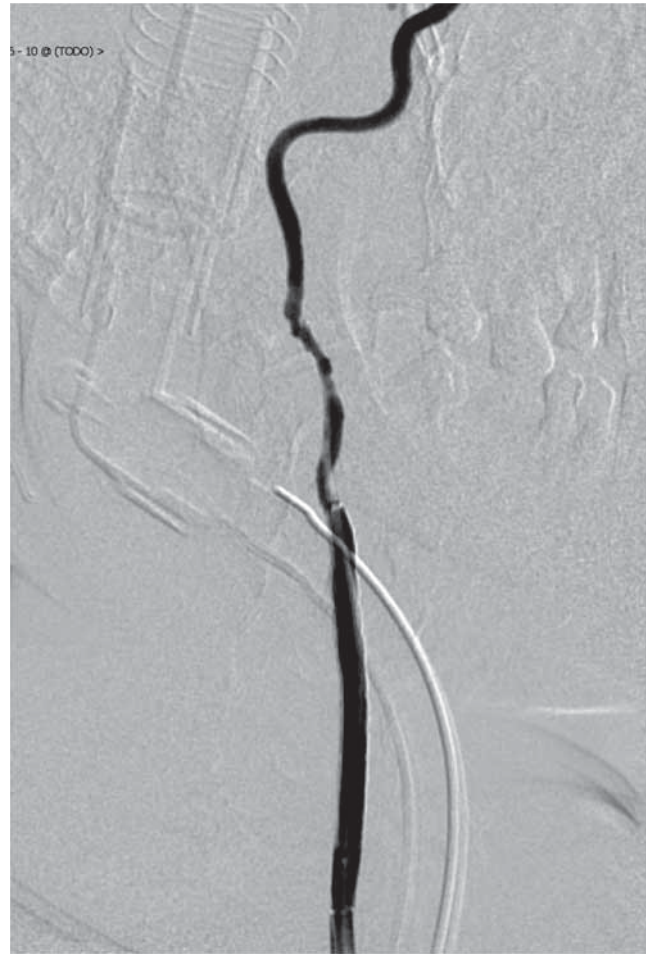
**Imagen 3.** Control angiográfico posterior a la colocación de la endoprótesis V12. Ya no se observa extravasación del contraste. Hay una zona de estenosis posterior al sitio de a endoprótesis debida, probablemente, a vasoespasmo ocasionado por la guía utilizada.

la endoprótesis de la carótida interna. Las inyecciones de control mostraron que el sitio de perforación fue "sellado" por la endoprótesis sin evidencia de sangrado (imagen 3); no se observó embolización distal. El restablecimiento de la presión arterial y del pulso fue casi inmediato después de terminado el procedimiento. Sin complicaciones pasó al servicio de cuidados intensivos donde se le mantuvo hemodinámicamente estable. Recuperó el estado de alerta y
