## Fractura de estrés en base de falange proximal en atleta mujer

### *Fracture of stress at the base of the proximal phalanx in a female athlete*

**Respuesta al caso anterior:**  
**Fractura de estrés en base de falange proximal en atleta mujer**  
**Aten Fam. 2018; 25(3): 132.**

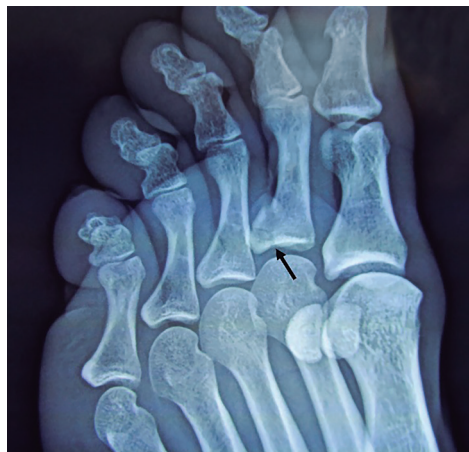
*Figura 2. Radiografía oblicua de pie izquierdo, que permite observar fractura de estrés, intraarticular, no desplazada de la base de la falange proximal de segundo dedo*

Por las características de la paciente y su actividad, la impresión diagnóstica fue de fractura de estrés de primera falange de segundo dedo de pie izquierdo, se solicitó radiografía oblicua y se corroboró el diagnóstico (figura 2). Se le colocó ferulización con cintas de microporo en corbatas con gasa interdigital entre el segundo y tercer dedo, se prescribió el uso de plantillas completas con botón retrocapital de 6 mm y zapatos sin tacón por 6 semanas, continuó ejercicio de natación, bicicleta y elíptica para mantener condición física. A las 8 semanas, la paciente reanudó carrera de manera progresiva permaneciendo asintomática.
