Dispositivo intrauterino insertado en la vejiga. Informe de un caso

RESUMEN

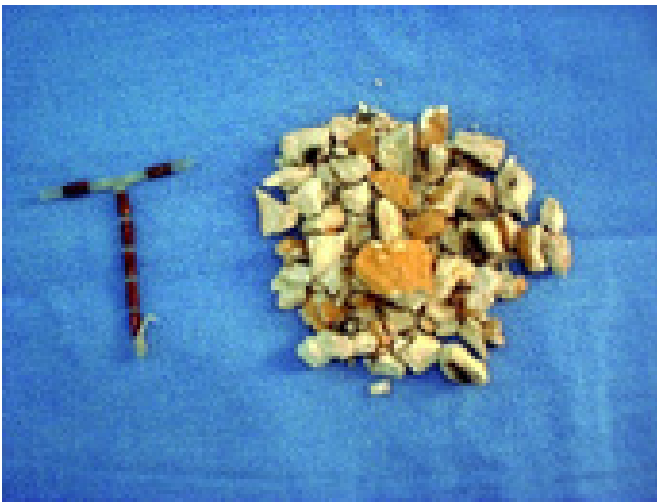
Figura 1. DIU y fragmentos del cálculo obtenidos.

Con esta sintomatología y antecedentes, se le solicita urocultivo siendo positivo para *E. coli*, además de placa simple de abdomen en donde se observa DIU calcificado (*Figura 1*). En el ultrasonido vesical se observa DIU calcificado intravesical (*Figura 2*), por lo que se programa para cistolitotricia y extracción de DIU, lo que se efectuó con equipo Lithospect sin complicaciones (*Figura 3*), el dispositivo fue retirado con pinza de cuerpo extraño (*Figura 4*); en la cistoscopia se encontró mucosa vesical con cambios por cistitis crónica.

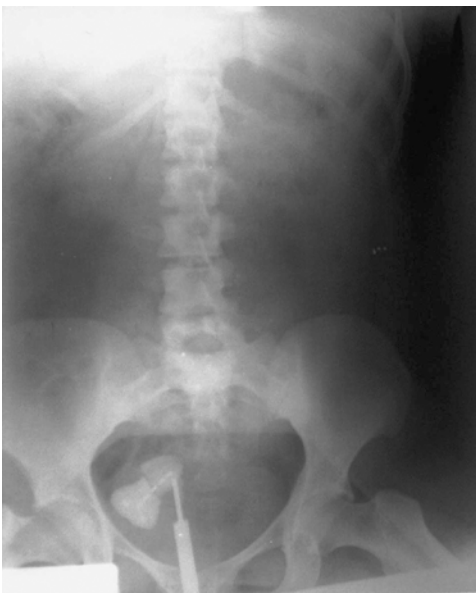
Figura 2. Placa simple transoperato - ria.

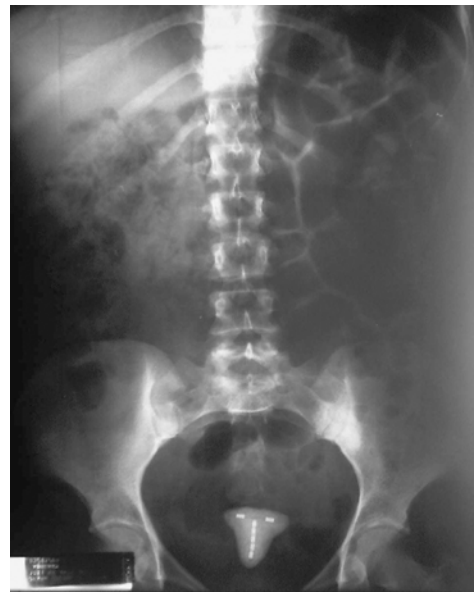
Figura 4. Placa simple de abdomen que muestra DIU calcificado.
