## Diagnóstico ecocardiográfico de electrodo de marcapasos transitorio en ventrículo izquierdo

## Echocardiographic diagnosis of temporary pacemaker lead in left ventricle

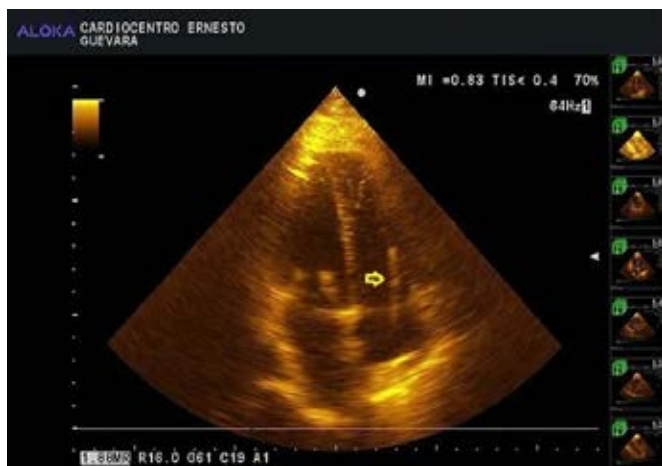
**Figura 3.** Electrodo de marcapaso transitorio correctamente colocado en ventrículo derecho (flecha), y el izquierdo libre, después de retirar el primer electrodo.

Inmediatamente se procedió a la colocación de un nuevo electrodo en VD, por vía yugular derecha, y se retiró el colocado en el VI. En la vista de cuatro cámaras (**Figura 3**) se observa el electrodo de mar-

capasos transitorio correctamente colocado en VD y el VI libre.

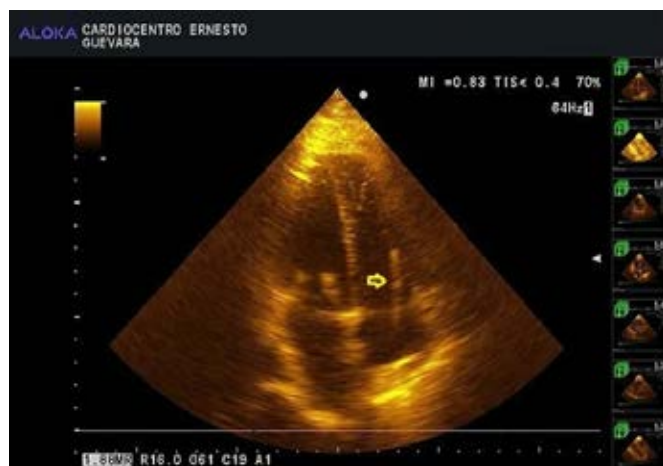
**Figure 3.** Temporary pacemaker's electrode correctly placed in the right ventricle (arrow), and left ventricle free after removing the first electrode.

The next step was the placement of a new electrode in the RV, via the right jugular vein and the one placed in LV was retired. In the 4-chamber view (**Figure 3**) the transient pacemaker's electrode is observed correctly placed in the RV and the LV free.
