Diagnóstico de la ruptura de implantes mamarios por métodos de imagen

RESUMEN

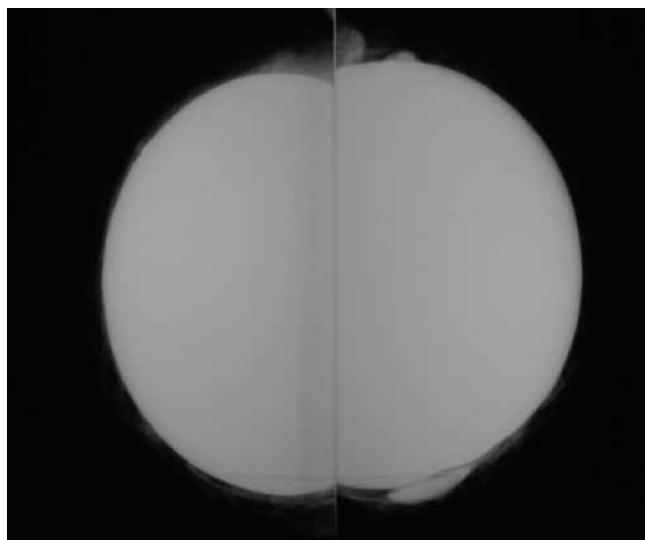
Figura 1. Mastografía en proyección cefalocaudal en la que se evidencia silicón en parénquima mamario, lo que traduce una ruptura extracapsular.

El silicón en los implantes es radiopaco, por lo que este tipo de estudios es más útil para la valoración del contorno de los implantes y la identificación de rupturas extracapsulares, ya que facilita la identificación de silicón libre¹⁹ (*Figura 1*). Su utilidad es limitada para la identificación de rupturas intracapsulares, las cuales representan entre el 80 y 90% del total de las rupturas; por ello, la mastografía es un estudio con sensibilidad baja (5 a 69%) pero alta especificidad (82 a 100%)²³⁻³¹ (*Cuadro I*).

El hallazgo radiográfico específico de ruptura es la presencia de silicón por fuera del contorno del implante, el cual se observa como zonas densas redondeadas, adyacentes o separadas de los implantes. Algunos hallazgos menos específicos son las alteraciones en el contorno del implante, las cuales se pueden deber a una contractura de la cápsula periprotésica o de las zonas de herniación del implante a través de ésta³⁰ (*Cuadro II*).

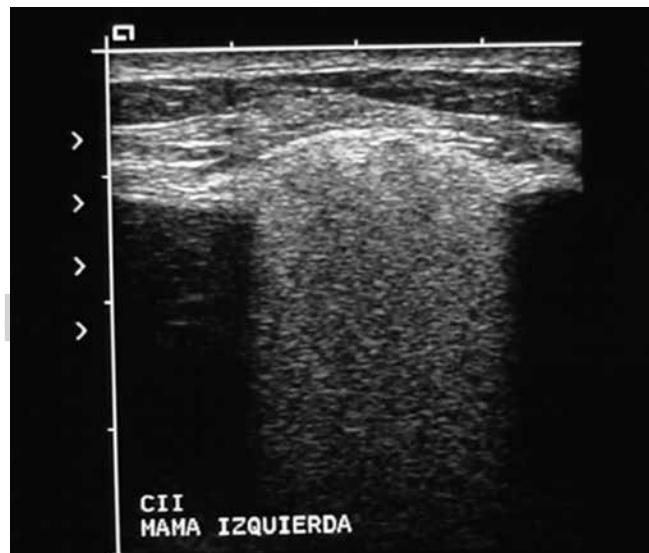
Figura 2. Estudio ultrasonográfico de mama que revela patrón en «tormenta de nieve» o snow storm.

Los signos de ruptura incluyen la presencia de masas hiperecoicas o hipoeocoicas, así como dispersión del haz sonográfico que da una apariencia de «tormenta de nieve» (*snow storm*) (*Figura 2*), discontinuidad en la cubierta del implante, múltiples líneas paralelas al interior del implante («signo de la escalera» o *stepladder sign*) (*Figura 3*), que representan la cubierta del implante colapsada flotando en el silicón. También es posible la detección de silicón libre o sili-conomas en el parénquima mamario, mismos que se

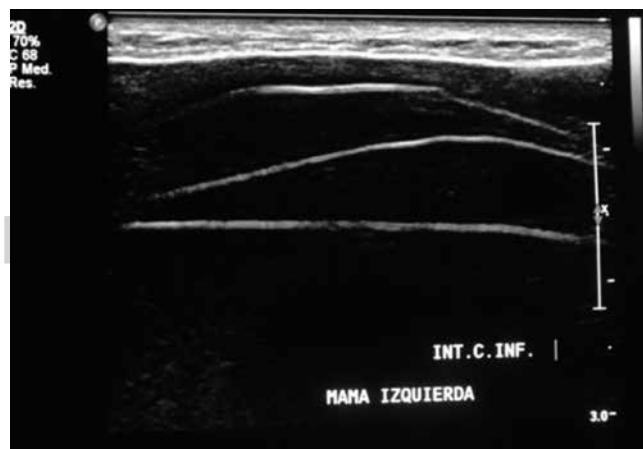
Figura 3. Estudio ultrasonográfico de mama que muestra múltiples líneas paralelas al interior del implante, conocido como «patrón en escalera» o *stepladder sign*, mismo que indica ruptura del implante.

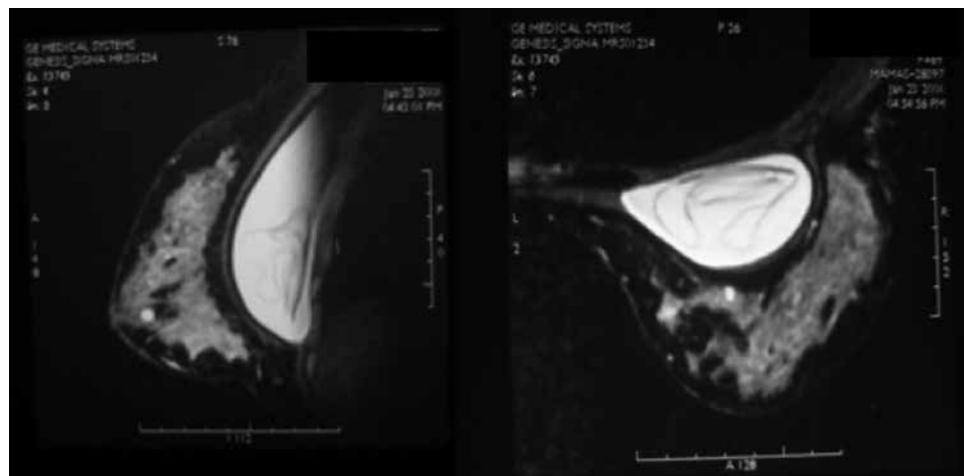
Figura 4.

Resonancia magnética de mama en proyección sagital que muestra el signo de Lingüini, indicando una ruptura intracapsular.

En el caso de rupturas intracapsulares se reporta el signo de Lingüini (*Figura 4*), múltiples líneas curvilíneas de baja intensidad dentro del implante de silicón que representan el elastómero colapsado flotando en el gel de silicón,³⁵ en caso de que se presente disrupción de un fragmento de la cubierta de silicón o exista un sangrado extenso, el gel que escapa queda contenido entre la cápsula fibrosa y el implante, dando una imagen en lágrima invertida (*teardrop sign*) (*Cuadro II*). En las rupturas extracapsulares se observan focos hiperintensos que representan el gel libre.^{5,20}

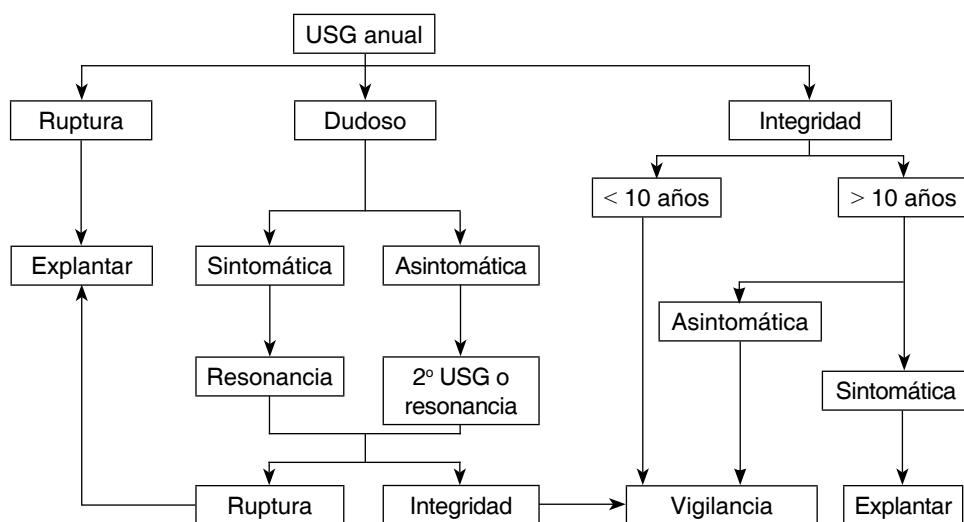
Figura 5.

Protocolo sugerido para valorar la integridad de los implantes mamarios. Modificado de Chung y colaboradores y Di Benedetto y asociados.

En nuestra institución el algoritmo diagnóstico más utilizado (*Figura 5*) se basa en los propuestos por Chung y Di Benedetto, utilizando el ultrasonido como el estudio base para seguimiento de todas las pacientes con implantes de mama, preferentemente de forma anual. En los casos en los que se encuentra evidencia de ruptura, la paciente es referida con el cirujano plástico para realizar la extracción o recambio del implante. Si existe la sospecha de ruptura se puede realizar un segundo estudio sonográfico o referir a la paciente para realizar una RM. Cuando no

hay evidencia de ruptura la paciente se puede mantener en vigilancia anual; sin embargo, debido a que la mediana de edad de ruptura de los implantes es de 10.5 años, se puede recomendar el recambio de los mismos a las pacientes que tengan implantes que superen esta edad.^{31,34}
