Perforación visceral durante una liposucción

Visceral perforation during liposuction

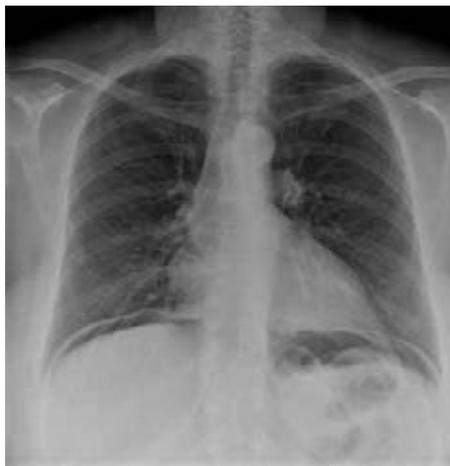
Figura 1: Radiografía simple de tórax y abdomen que evidencia imagen característica de neumoperitoneo.

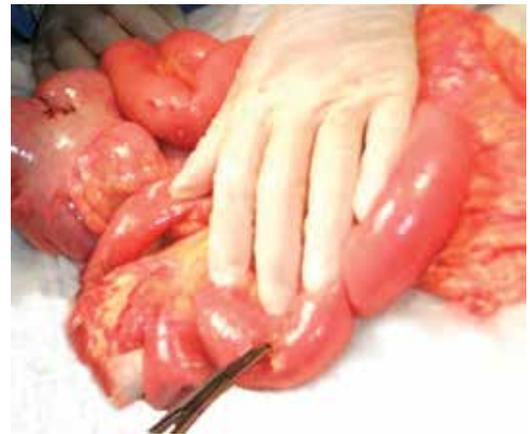
Figura 2: Imagen que muestra que, durante la laparotomía exploradora, se encontró una perforación del íleon.

línea media y 6 cm distal al ombligo. Al abrir la cavidad, halló datos de peritonitis y una sola perforación puntiforme del intestino delgado (yeyuno) a 70 cm de la válvula íleo-cecal (*Figura 2*). Por ello, realizó una resección intestinal del sitio de la perforación con anastomosis de las asas y lavado de cavidad abdominal con 8 litros de solución salina. A los 7 días de la laparotomía exploradora, la paciente presentó obstrucción intestinal, por lo que fue necesario reoperar para librar las adherencias. La paciente sobrevivió con secuelas del tránsito intestinal, distensión abdominal y dolor crónico.

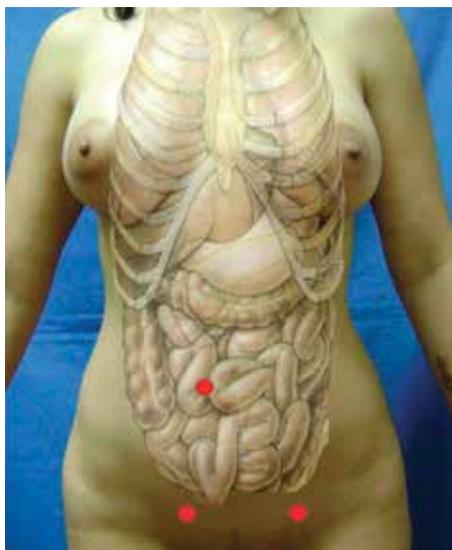
Figura 3: En el esquema, se marcan los sitios de los accesos para la introducción de las cánulas de aspiración, con dos incisiones en el pubis y el sitio de la perforación. El área periumbilical se considera como la más crítica.

Los accesos para la introducción de las cánulas se realizaron en el pubis; desde este sitio, introdujeron las cánulas y trataron de alcanzar los cuadrantes superiores del abdomen, pasando por la zona periumbilical. Las cánulas que utilizaron fueron delgadas y largas (de 3 y 4 mm x 35 cm de largo), con un factor de flexión importante que se incrementó al tratar de meter las cánulas desde la región púbica. Las condiciones del área periumbilical, el tipo de cánulas utilizadas y el acceso distante produjeron resistencia de la cánula y aumento de la flexión y, de esta manera, fueron los principales

factores relacionados con la perforación en esta paciente. La perforación se produjo en el área considerada como la más crítica. Las capacidades de los cirujanos no fueron suficientes para prevenir esta complicación (Figura 3 a 6).

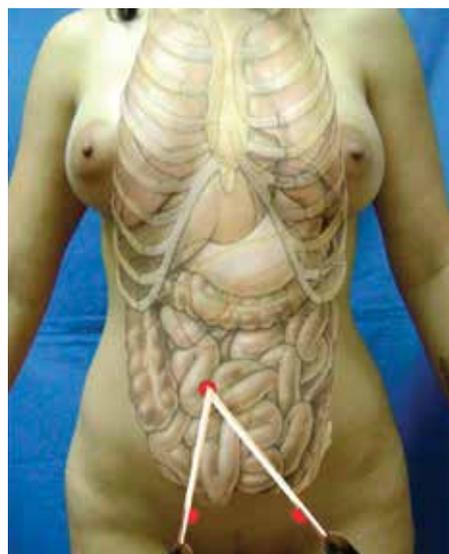
Figura 4: Se señala, en el esquema, la trayectoria de las cánulas de aspiración y el sitio donde se produjo la perforación a 6 cm por debajo del ombligo.

estructurales lo hacen ser una zona muy vulnerable; también, las hernias umbilicales, el abdomen globoso, las adherencias periumbilicales por ligamentos cutáneos y por el tejido fibroso cicatricial de cirugías previas contribuyen para que la introducción de las cánulas encuentre un aumento de resistencia y un factor de flexión (*bending*). Estas alteraciones pueden desviar la dirección de la punta de la cánula, con una mayor posibilidad de perforación visceral alrededor de esta zona. La estructura que con más frecuencia se daña es el íleon.^{4-7,17-21} La perforación de la pared abdominal fue a 6 cm por debajo del ombligo y la víscera afectada fue el íleon, que coincide con lo reportado.

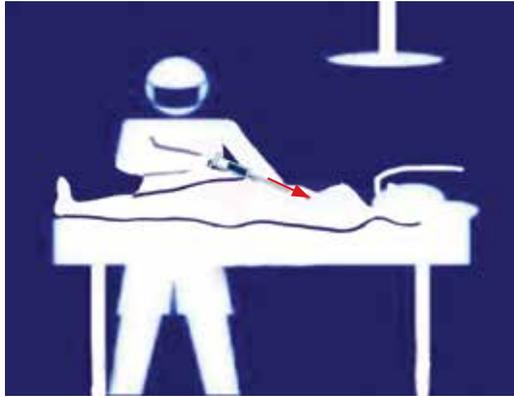
Figura 5: Una paciente sin soporte en la región lumbar como en este caso, favorece la introducción de las cánulas en un ángulo de 30 a 45 grados al plano del abdomen, lo que implica un mayor riesgo de perforación.

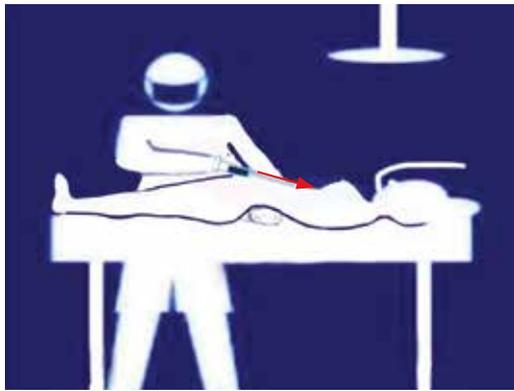
Figura 6: Un soporte en la región lumbar tensa el abdomen y mejora el ángulo de introducción de las cánulas. La trayectoria es paralela al plano del abdomen.
