CASO CLÍNICO

Seroma en pierna por implantes de pantorrilla

Leg seroma due to calf implants

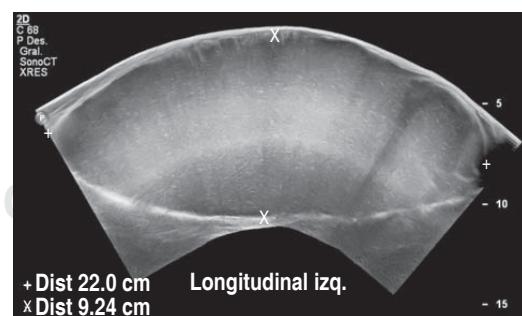
Figura 1: Imagen en eje largo del seroma del compartimiento posterior de la pantorrilla izquierda (señalado entre las X y +).

En el estudio de ultrasonido se encontró extensa colección líquida intracapsular de la pierna izquierda, sin descartar la ruptura del implante. El implante derecho con datos de ruptura y mínima colección.

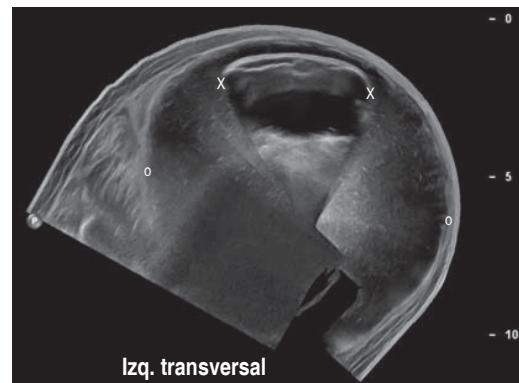
Figura 2: Imagen extendida en eje corto del compartimiento posterior de la pantorrilla izquierda en la que se observa el seroma (O) y en el centro el implante (X).

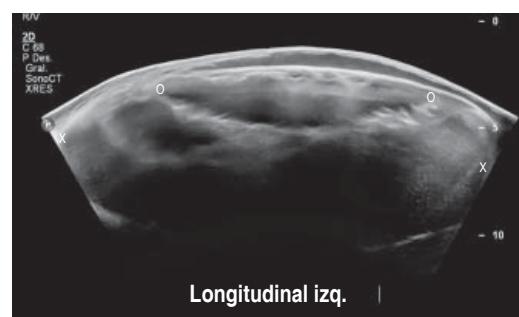
Figura 3: Imagen extendida en eje largo del compartimiento posterior de la pierna izquierda en la que se observa el seroma (X) y en la parte superior el implante (O), su contorno anterior es irregular con pérdida de continuidad en relación con ruptura.

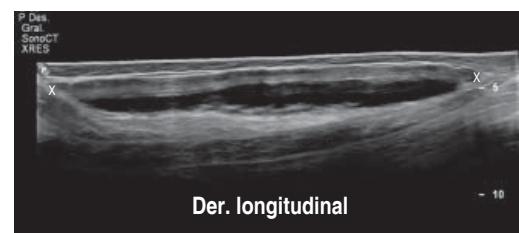
Figura 4: Imagen en eje largo del compartimiento posterior de la pantorrilla derecha. Se observa el implante (X) irregular, con datos de ruptura por tener su borde anterior de mayor ecogenicidad.

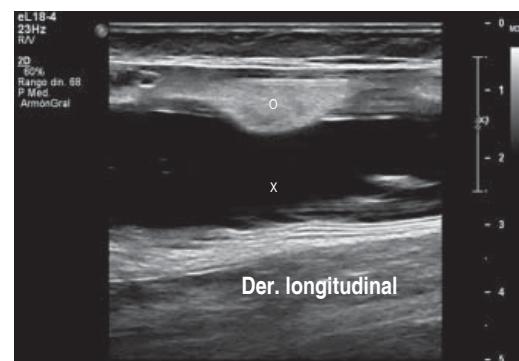
Figura 5: Detalle del compartimiento posterior de la pantorrilla derecha en el que se observa el implante (X) con una zona de pérdida de la continuidad de su pared (O), con salida de material en relación con ruptura.

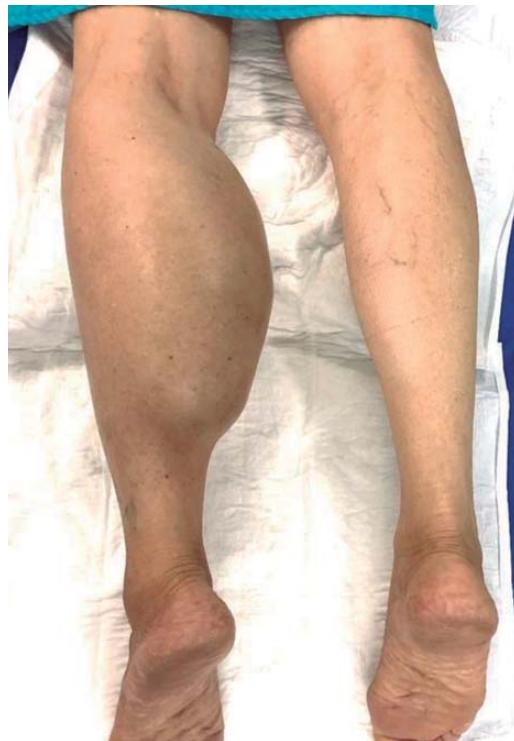
Figura 6: Aumento de volumen de la pierna izquierda. Imagen preoperatoria en decúbito ventral.

derecho se difiere para otro tiempo quirúrgico (dos meses) a petición de la paciente para que se facilitara su movilidad en el postoperatorio. En la imagen preoperatoria observamos el aumento de volumen de la pierna izquierda (*Figura 6*).

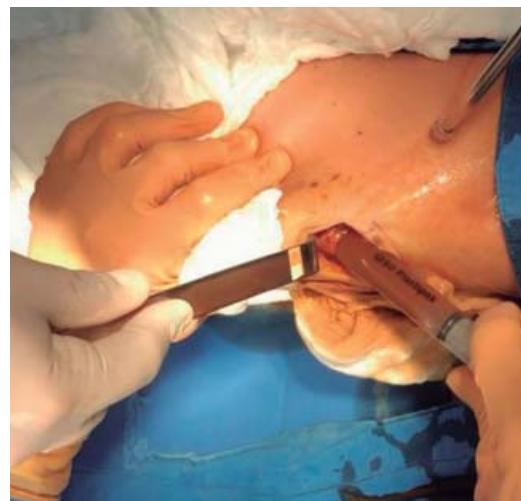
Figura 8: Líquido periprotésico: características físicas. Volumen aproximado total de 350 mL.

Se realizó una incisión de 6 cm por debajo del hueco poplítico, se disecaron los tejidos hasta identificar la cápsula del implante; al incidirla drenó aproximadamente 350 mL de líquido oscuro (achocolatado), inodoro. Se procedió a la extracción del implante, se encontró con varias perforaciones por donde se fugaba el gel de silicona y se resecó la cápsula (*Figuras 7 a 9*). En seguida se efectuó un aseo del bolsillo con solución fisiológica y agua oxigenada, se colocó un drenaje de silicona y se suturaron las heridas en dos planos: el tejido celular subcutáneo con vicryl 4-0 y la piel con nylon 4-0, para finalmente cubrirse con gasa y vendaje. El líquido y la cápsula fueron enviados a patología y laboratorio para su cultivo. Se manejó como paciente externa y se le prescribió ketorolaco, cefalosporina y etamsilato. Al cuarto día se le retiró el drenaje por haber drenado sólo 5 mL en 24 horas y color serohemático. Al décimo día se retiraron los puntos y se indicaron medias elásticas y deambulación.

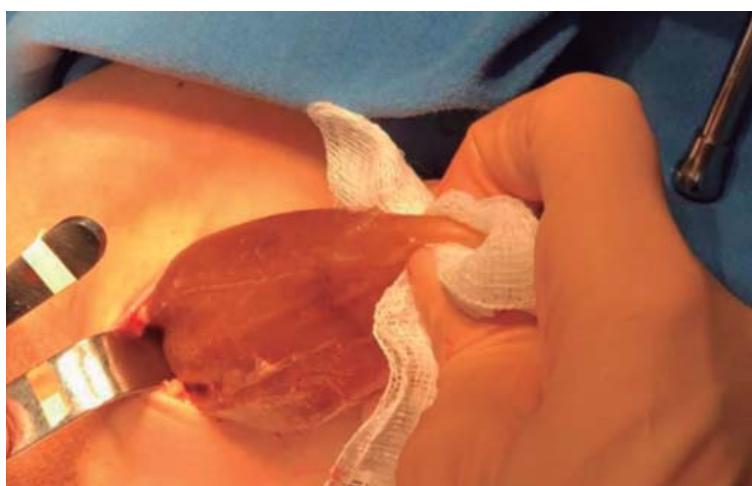
Figura 7: Extracción del implante. Se aprecia la fuga del gel de silicona.

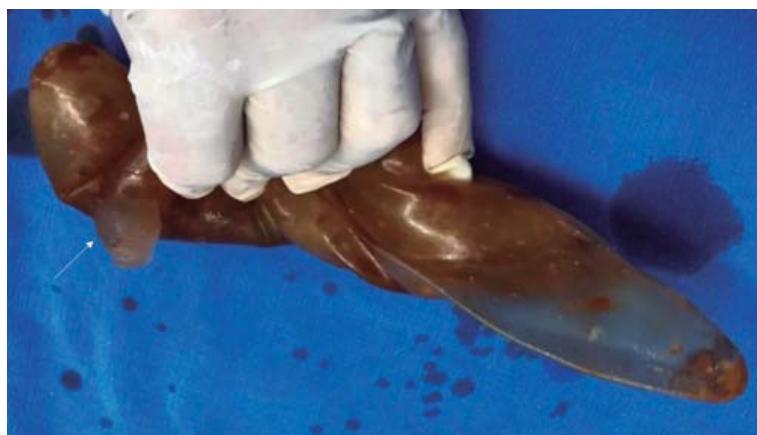
Figura 9: Rotura del implante con fuga de silicona y deflación.

una longevidad de 28 años. Después de un traumatismo formó un seroma en la pierna izquierda con cuatro años de evolución. El volumen aumentó considerablemente en los últimos meses. El seroma fue evacuado, la cápsula resecada y el implante retirado. Durante la cirugía se encontró una cápsula muy gruesa, líquido abundante y el implante roto, con fuga de silicón intracapsular. En los cultivos realizados del líquido periprotésico no hubo desarrollo de gérmenes. Los estudios de patología demostraron un proceso inflamatorio xantogranulomatoso con respuesta a cuerpo extraño. Aunque el estudio de patología no es el medio para identificar el tipo de cuerpo extraño, la respuesta encontrada debe ser atribuida a las micropartículas de silicón por la fuga del gel por la rotura del implante.

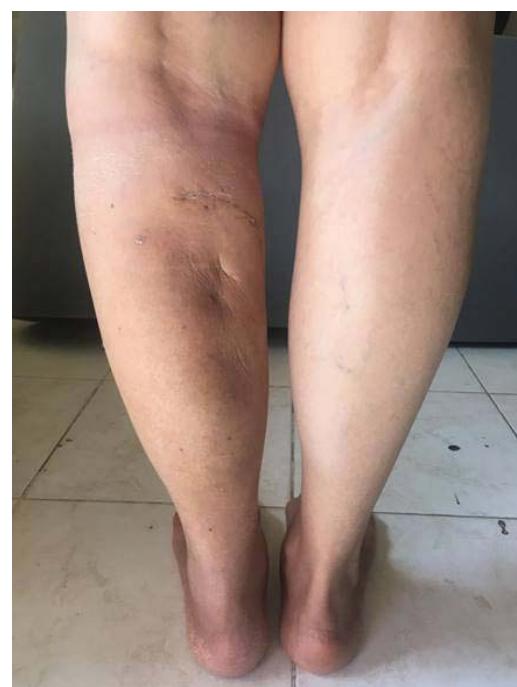
A un mes de evolución las heridas están cerradas, no hay evidencia de recidiva del seroma; el edema de la pierna ha disminuido

y la paciente está asintomática y deambulando (*Figura 10*).

Figura 10: Aspecto postoperatorio a un mes y cuatro días.
