### Aflojamiento protésico de cadera: Análisis de un caso complicado

## Caso clinicopatológico

## Aflojamiento protésico de cadera: Análisis de un caso complicado

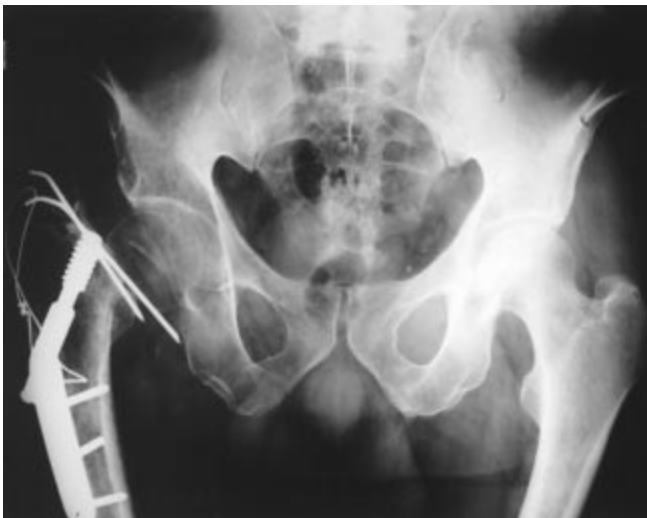
**Figura 1.** AP de pelvis en la que se observa desanclaje del material de osteosíntesis y lesiones osteopénicas en la cabeza femoral.

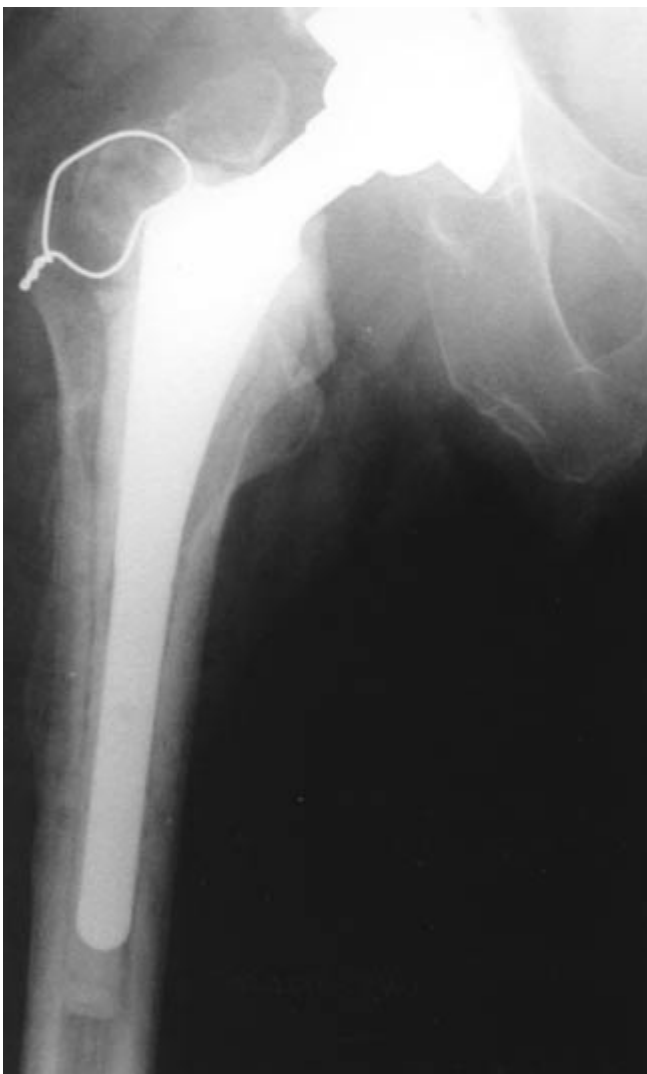
**Figura 3.** Se observa Rx que muestra vástago cementado con manto de cemento íntegro sin zonas líticas en el fémur (la copa no fue cambiada).

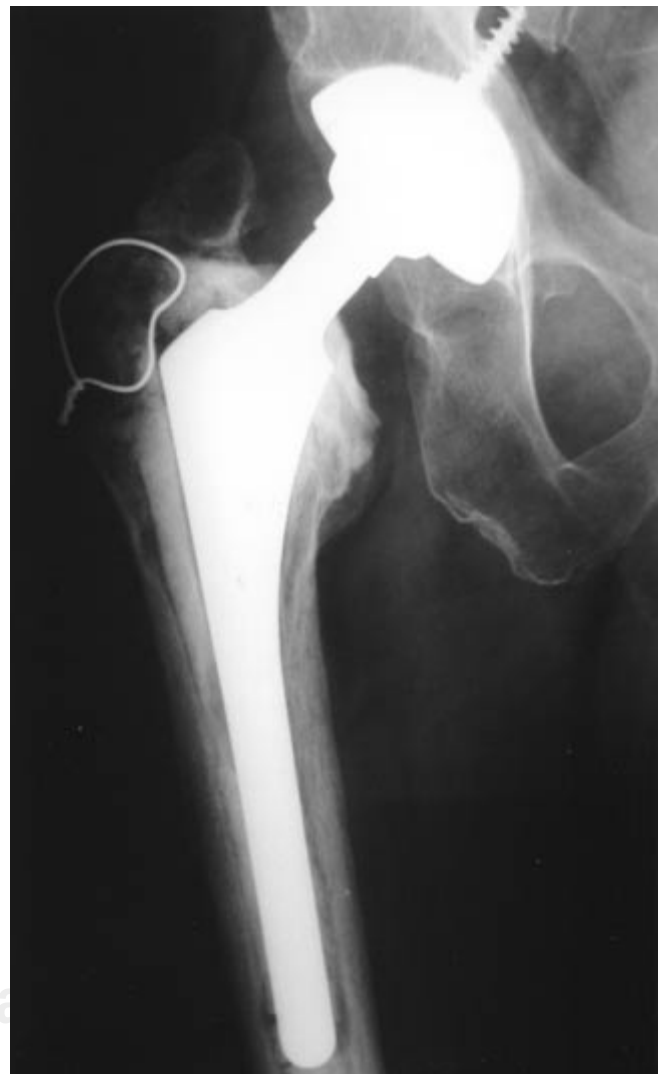
Radiográficamente se documentaron signos de aflojamiento del componente femoral (figura 4) y se decidió realizar una gammagrafía ósea de tres fases con Tecnecio 99 y Galio 67.

**Figura 4.** Se observa Rx que muestra líneas radiolúcidas alrededor del manto de cemento, con zonas líticas en el fémur al nivel de la punta del vástago.

El aflojamiento del segundo vástago cementado pudo relacionarse con la intensa actividad física del paciente, pero el hecho de que se trataba de un vástago cementado de titanio pudo contribuir también al aflojamiento temprano. Ha sido demostrado que los vástagos cementados contruidos de titanio presentan demasiada flexibilidad dentro del manto de cemento, lo que puede ocasionar fracturas y defectos en el cemento y por esta razón han sido sustituidos por vástagos de aleaciones más rígidas.<sup>13</sup> Finalmente el aflojamiento del vástago cementado fue tratado como de origen infeccioso, habiéndose realizado un recambio en dos tiempos, retirando todos los implantes para colocar un espaciador medicado y finalmente en un segundo tiempo quirúrgico colocando una prótesis total de revisión no cementada con superficie extensa para crecimiento óseo. Aunque la infección no fue demostrada, la conducta más adecuada ante la posibilidad de un proceso infeccioso es el tratamiento del mismo ya que las tasas de falla de reimplantaciones protésicas en presencia de una infección llegan al 80% en algunas series.<sup>5,6</sup>

En junio del 2003 con el diagnóstico de "Aflojamiento séptico de vástago femoral cementado" fue sometido a ATC de revisión en dos tiempos, iniciándose con el retiro de implantes, desbridamiento y colocación de un espaciador (figura 6) de metilmetacrilato con gentamicina (Cemento CMW-3 Genta, Johnson y Johnson, Warsaw IN, EUA). Se realizaron cultivos de muestras de tejido obtenidas de membranas periprotésicas en el componente femoral, de la pseudo-cápsula articular y del tejido alrededor del acetábulo mismos que fueron negativos.

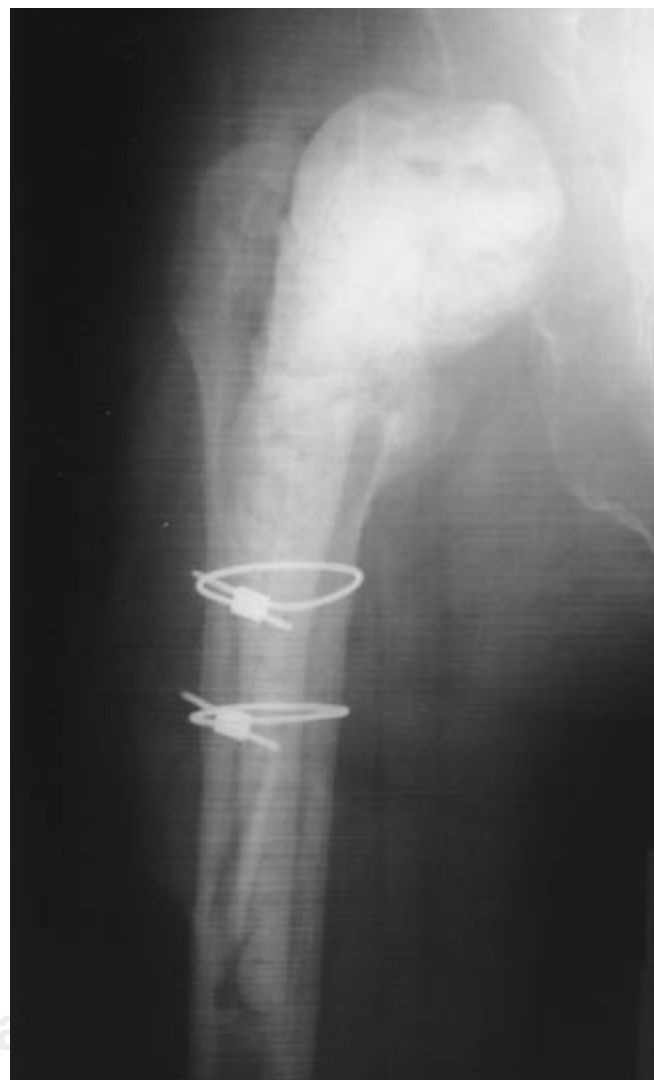
**Figura 6.** Se observa Rx que muestra la presencia del espaciador de cemento con antibiótico, todos los implantes fueron retirados, los cables sujetan la osteotomía realizada para el retiro del vástago y cemento previos.

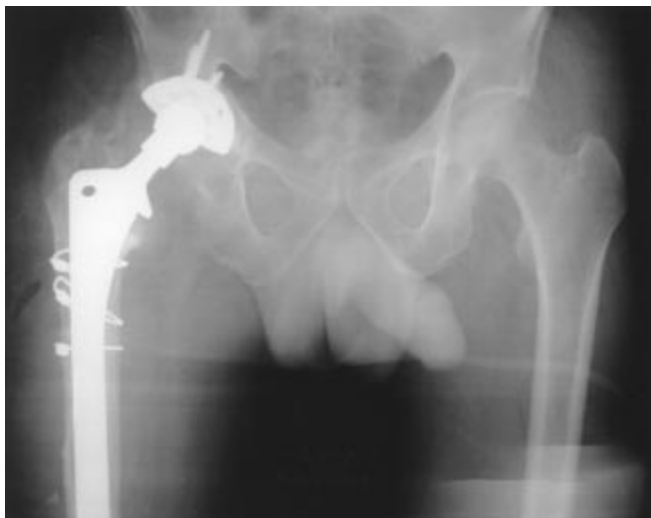
**Figura 7.** Se observa Rx que muestra la prótesis de revisión definitiva colocada después del retiro del espaciador.

En agosto del 2003 se realizó el segundo tiempo quirúrgico (previo control de laboratorio con VSG y PCR ambas normales) consistente en ATC de revisión no cementada (figura 7) con vástago femoral Solution (Johnson y Johnson, Warsaw IN, EUA) y copa acetabular Duraloc serie 1200 (Johnson y Johnson, Warsaw IN, EUA). Nuevamente se obtuvieron muestras y cultivos, que resultaron negativos. El paciente ha presentado una evolución favorable desde entonces.
