IMAGEN EN LA MEDICINA

## Ruptura de aneurisma de Valsalva no coronario

## Ruptured Noncoronary Sinus of Valsalva Aneurysm

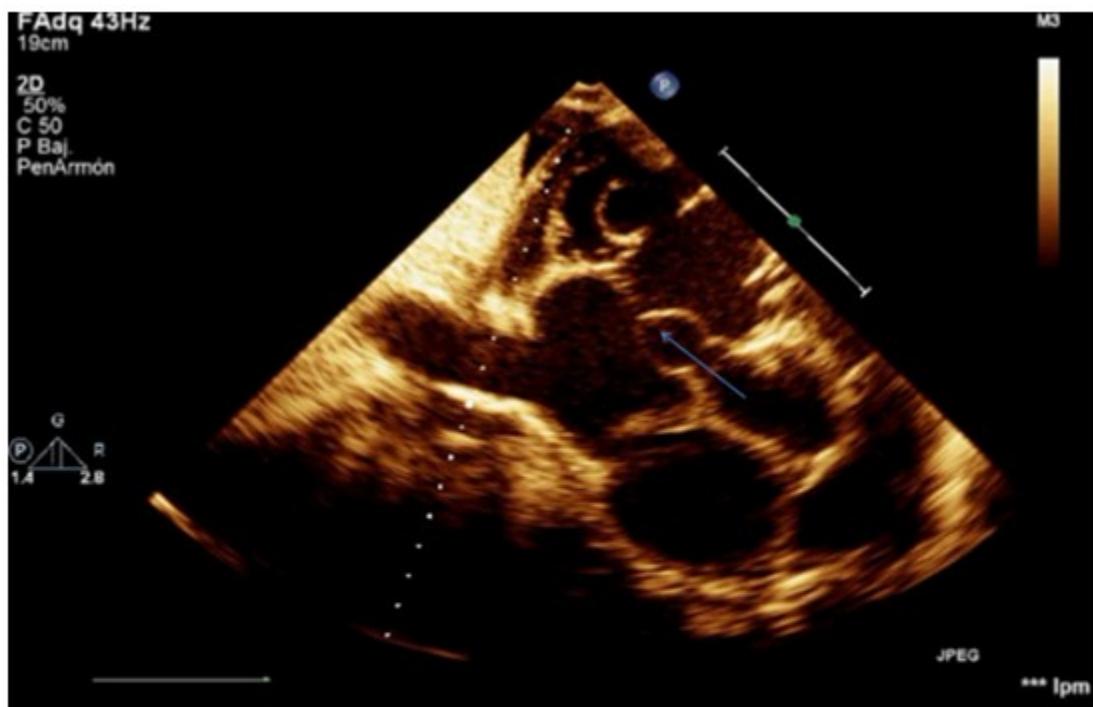
**Figura 1.** Aproximación ecocardiográfica transtorácica subxifoidea de grandes vasos (modificada), que muestra una estructura (flecha interior) de forma sacular correspondiente al ASV no coronario, con defecto de continuidad distal por rotura que perfora la AD cerca del plano valvular tricuspídeo.

u originar compresión, incluso de ramos coronarios con síntomas isquémicos. Se presentan imágenes del estudio realizado a un paciente masculino, de 30 años, con manifestaciones clínicas de insuficiencia cardíaca derecha y soplo continuo paraesternal a la auscultación. Los estudios imagénologicos permitieron diagnosticar un ASV no coronario con ruptura o fistulización en aurícula derecha (AD), con cortocircuito izquierdo-derecho. Para su reparación se aplicó tratamiento quirúrgico. (Figura 1, figura 2 y figura 3)
