## Comentarios al caso clínico sobre reparación biológica de la rodilla

Publicado en *Orthotips-AMOT*; 2009; 5(4):361-362

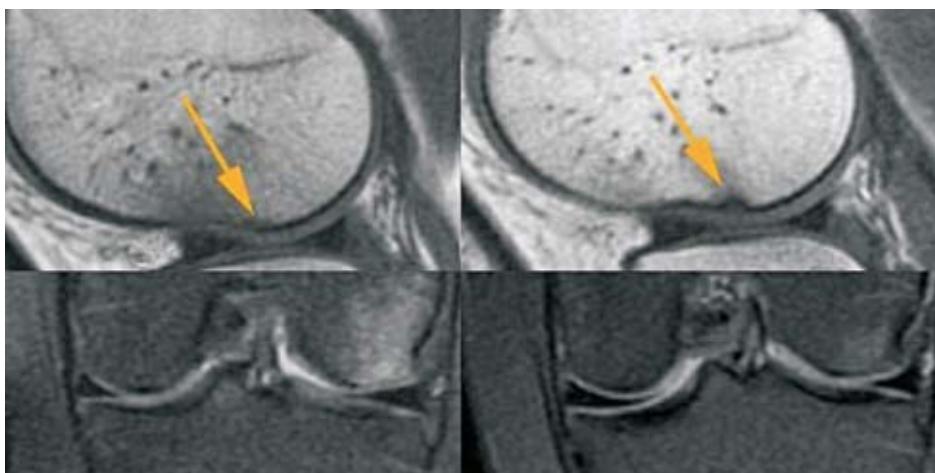
**Figura 1.** Imagen sagital de la resonancia magnética de la rodilla en la que se aprecia una zona hipointensa en la zona de carga del cóndilo.

3. En este caso, la imagen de resonancia magnética en proyección sagital y coronal en tiempo de relajación T1, T2 eco spin y técnica de supresión de grasa, muestra defecto hipointenso con pérdida de la continuidad de la superficie cartilaginosa en la zona de carga del cóndilo femoral medial (Tipo IV de ICRS: *International Cartilage Repair Society*) (*Figura 1*).

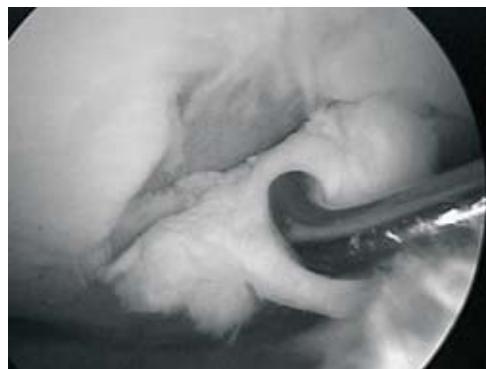
**Figura 2.** Zona de fractura del cartílago que recubre el cóndilo femoral que abarca todo su espesor y permite ver el hueso subcondral al fondo.

4. Durante el procedimiento artroscópico se encontró una sinovitis hipertrófica del compartimiento medial femorotibial, así como defecto osteocondral de espesor total con exposición de hueso subcondral y condromalacia circunscrita a la lesión original (*Figura 2*).

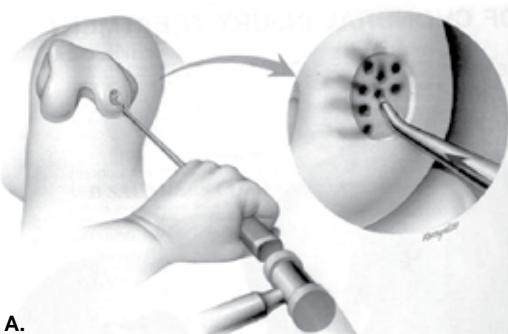
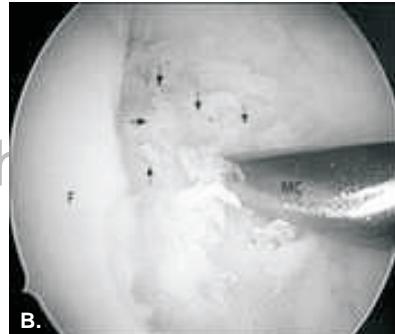
**Figura 3 A.** Esquema de la zona afectada desbridada y con la realización de microfracturas.  
**B.** Imagen artroscópica.

5. Opciones de tratamiento: 1. Desbridación; 2. Microfracturas (*Figuras 3A, B*); 3. Mosaicoplastia con injerto autólogo (*Figuras 4A, B*); 4. Mosaicoplastia con aloinjerto; 5. Implante de condrocitos autólogos.

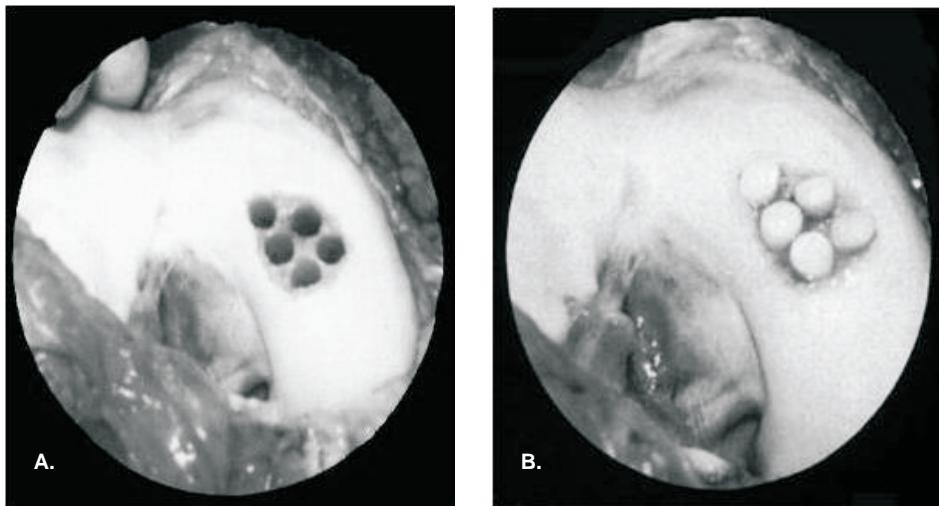
**Figura 4 A.** Imagen artroscópica de la zona afectada, desbridada y preparada para la realización de una mosaicoplastia. **B.** Zona dañada, reparada con taquetes osteocartilaginosos.
