## Fracturas intraoperatorias de la cabeza humeral durante la colocación de hemiartroplastia de recubrimiento

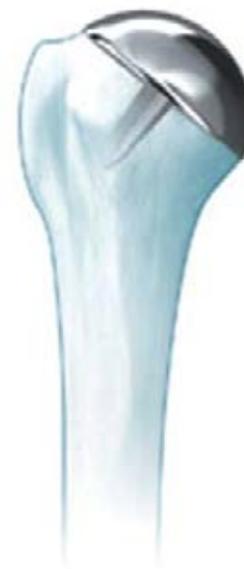
**Figura 1.** Cabeza humeral con el «escudo» metálico provisto por el *resurfacing*.

El *resurfacing* mantiene el mismo concepto de la artroplastia de copa en la cadera que se desarrolló principalmente para aquellos pacientes con artritis o necrosis avascular. En el *resurfacing* de la cabeza humeral, ésta se mantiene y se talla con fresas a manera de poder colocar un «escudo» metálico (*Figura 1*).

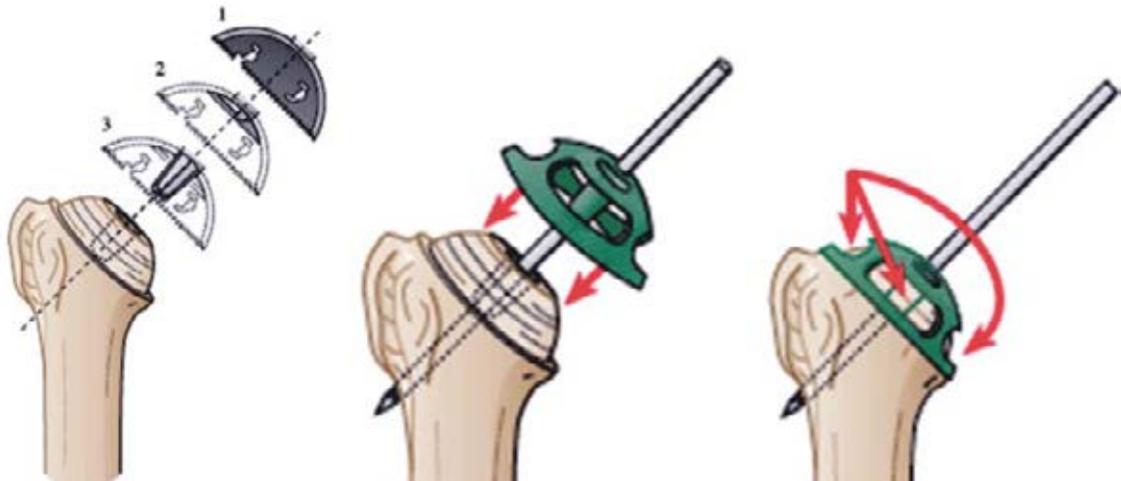
**Figura 2.** Paso de la técnica de resurfacing, durante la cual se presentan las fracturas.

Durante el desarrollo del procedimiento habitual se retiran inicialmente los osteofitos, para después colocar la guía de centralizado y una aguja guía que sale lateral al húmero que servirá para mantener la orientación del fresado, que dará cabida al vástago de la prótesis, siendo en este paso cuando se han causado las fracturas (*Figura 2*).

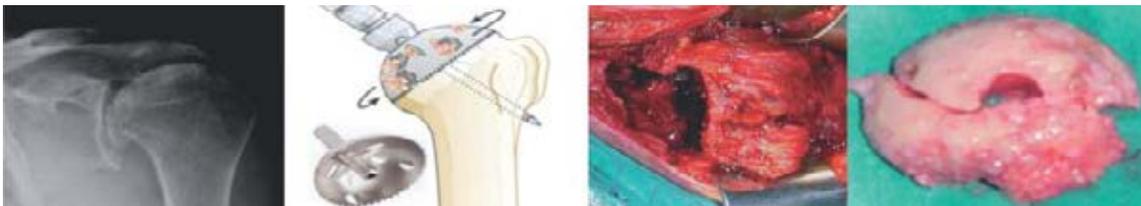
**Figura 3.** Presentación gráfica del caso 1 donde se advierte la fractura-decapitación.

En el primer caso se trata de una mujer de 79 años con diagnóstico de insuficiencia cardíaca congestiva, bajo tratamiento y riesgo quirúrgico alto. Presenta dolor y limitación funcional bilateral de hombros con predominio izquierdo, ya que por su alto riesgo quirúrgico, de manera integral se determina realizar *resurfacing* de la cabeza humeral al ser un procedimiento mínimamente invasivo y con menor incidencia de complicaciones. Para ello, se colocó una prótesis de la casa comercial DePuy; durante el fresado, se realizó una pausa para revisar el avance y al encender nuevamente el impulsor, se percibió un chasquido y pérdida de resistencia, con lo que se decapitó el húmero, perdiéndose el sitio de sustentación para *resurfacing* (Figura 3).

En nuestro primer caso, al ser una paciente de edad avanzada, con una patología cardíaca, suponiendo una densidad mineral ósea pobre, al realizar el rimado de la reserva ósea de sostén tiende a tener una mayor carga, por lo cual pudo haberse presentado la fractura periprotésica inmedita, por lo que se opta por una hemiartroplastia anatómica para obviar tiempos quirúrgicos y prever una pronta incorporación de la paciente, además de evitar mayor riesgo transquirúrgico.

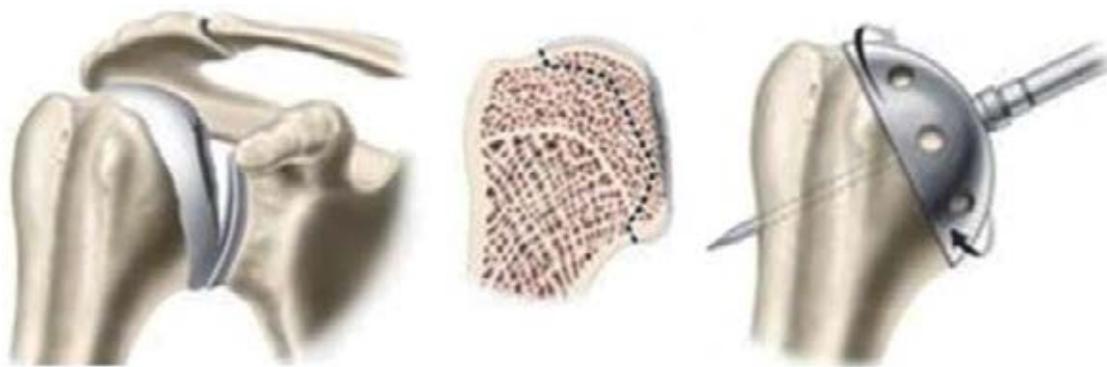
**Figura 4.** Se ilustra el caso 3 en el cual la deformidad de la cabeza humeral crea un efecto de inestabilidad en la fresa.

Al realizar el procedimiento quirúrgico, no hubo complicaciones, reanudando el fresado en varias ocasiones, siendo la última donde se percibe inestabilidad de contacto entre la fresa y el componente óseo, deteniendo inmediatamente el fresado, con la intención de prevenir complicaciones mayores por la experiencia anterior. Se decidió el cambio del plan quirúrgico para la colocación de una prótesis inversa de la misma casa comercial (*Figura 4*).

En el último de nuestros casos, con la experiencia adquirida previamente, al notar el desacople de la rima contra la reserva ósea de sostén, anticipándonos a

la fractura optamos por el cambio del plan quirúrgico, realizando una artroplastia total invertida, ya que al existir compromiso del mango de los rotadores se consideró como mejor opción.
