# Luxación-disociación de una prótesis bipolar. Informe de un caso

Hospital Central Militar. Ciudad de México

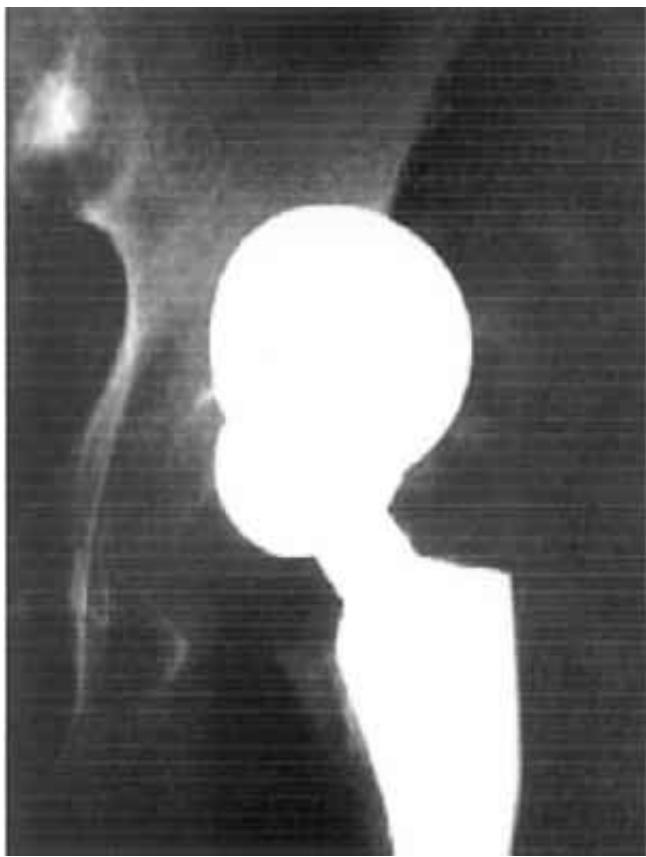
**Figura 1.** Radiografía tomada en el servicio de Urgencias en donde se aprecia la luxación y disociación de la copa-polietileno del vástago-cabeza.

En el caso que informamos, la luxación ocurrió 14 días después de colocada la prótesis, cuando la paciente se encontraba dormida sobre su lado sano (desobedeciendo indicaciones postoperatorias), por lo que después de luxarse el miembro afectado, con el peso del mismo o al moverse la paciente para ser trasladada al hospital debió realizar un mecanismo de palanca con la pared posterior o el techo del acetáculo, trabándose en algún momento en estas paredes y produciéndose el desensamblaje de los componentes.

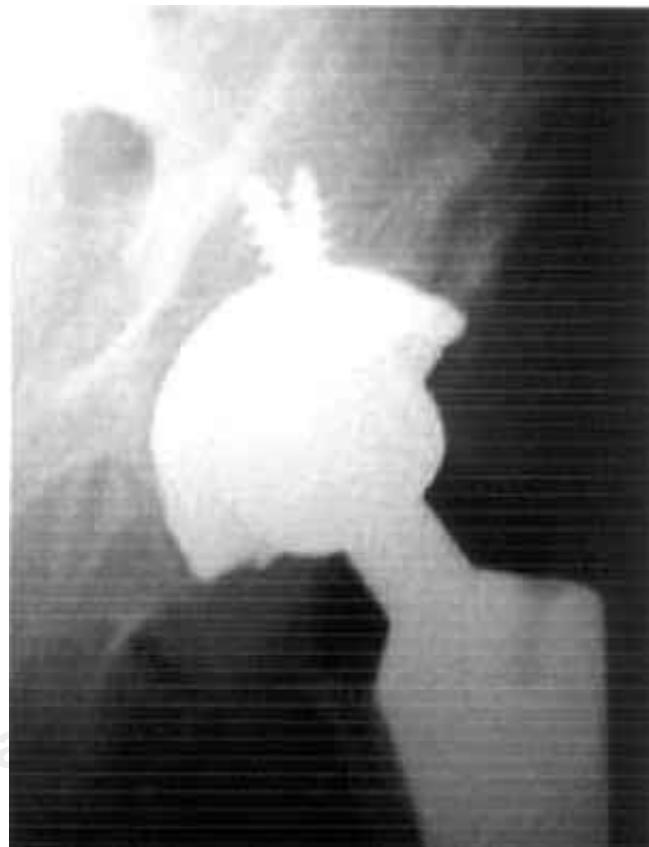
**Figura 2.** Radiografía postoperatoria después de convertir la prótesis bipolar en una prótesis total de cadera.

mayo de 1999 colocándosele prótesis bipolar, Taperlock de Biomet, copa 44 mm, polietileno 44 x 28 mm, vástago 12 cementado. La paciente evoluciona satisfactoriamente en el postoperatorio, siendo egresada el día 18 de mayo de 1999, siete días después de operada. La paciente reingresa el día 25 de mayo de 1999, con un cuadro clínico de 24 horas de evolución en que manifiesta que al estar durmiendo, sin darse cuenta realiza algún giro que le provoca de inmediato dolor intenso a incapacidad funcional de cadera izquierda; es llevada al servicio de urgencias en donde se toman estudios de radiología simple y se detecta luxación de la prótesis con disociación de los componentes (copa-polietileno de la cabeza metálica 28 mm) (*Figura 1*). Es reintervenida quirúrgicamente el día 1º de junio de 1999 realizándose arthroplastía de revisión colocándose cótilo no cementado del número 46 con tres tornillos de 20 mm e inserto de 46 x 28 mm (*Figura 2*). Evoluciona satisfactoriamente en el postoperatorio y es egresada el 8 de julio de 1999.

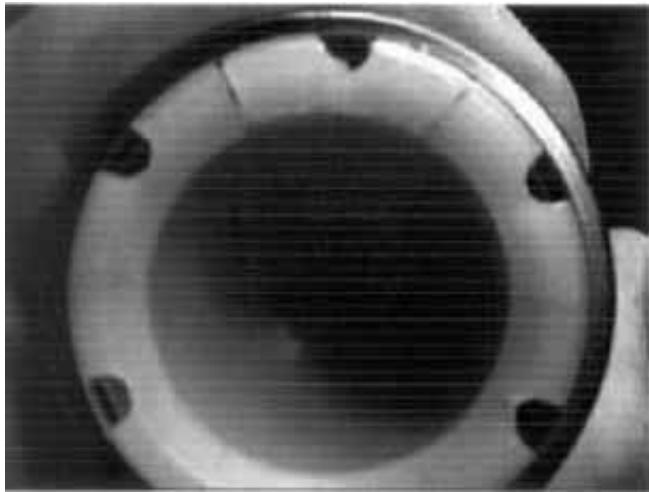
**Figura 3.** Pieza recuperada sin alteraciones estructurales evidentes. La deformidad que se aprecia en la parte superior fue producida posteriormente (con unas pinzas) al tratar de desensamblar el polietileno de la copa metálica.

Sin embargo, al tratar de reproducir esto con los componentes recuperados, fue imposible luxarlos manualmente, esto se consiguió sólo hasta que se quitó la copa metálica y el anillo de seguridad.

Aunque la falla del polietileno pudo haber ocurrido con estas maniobras forzadas, no descartamos como posibilidad que el componente de polietileno se encontrara defectuoso por haber sido esterilizado en varias ocasiones o con

diferentes métodos, aunque esto no fue confirmado por la casa comercial proveedora y en la pieza recuperada no se apreciaban defectos estructurales evidentes (*Figura 3*).
