Falsa vía de larga evolución en cirugía protésica de la cadera

José Dolores García Juárez,* Antonio García Hernández,** Concepción Rosas Pérez***

Hospital General de México. Ciudad de México

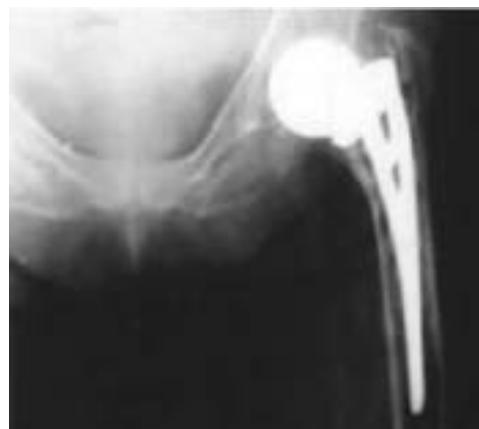
Figura 1. Caso 1. Radiografía en proyección AP de pelvis donde se observa hemiartroplastía con prótesis de Austin-Moore recientemente creada con evolución clínica silenciosa.

Paciente del sexo femenino de 70 años de edad con antecedente de fractura de la cadera, operada 18 años antes y que evoluciona en forma satisfactoria. Acude a nuestro servicio en 1995 con dolor en la cadera izquierda que aumentaba con la marcha y cedía con el reposo. En la radiografía en proyección anteroposterior de la pelvis se observa hemiartroplastía de cadera izquierda con prótesis de Austin Moore (*Figura 1*), con zonas de interfase por aflojamiento protésico. El estudio preoperatorio en proyecciones AP y lateral para la realización

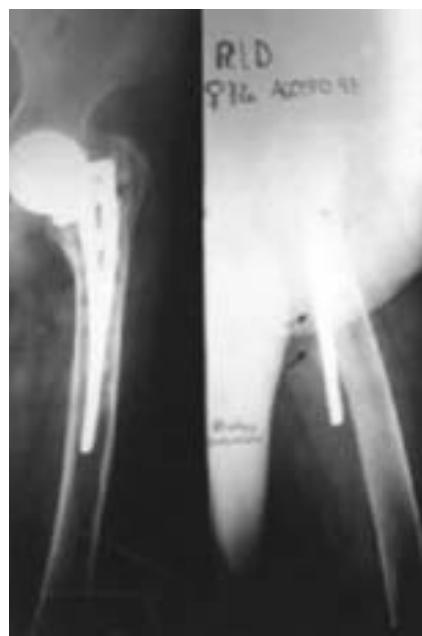
Figura 2. Mismo caso de la *figura 1*, cuya nueva radiografía preoperatoria muestra AP y lateral de la cadera afectada en la que se observa la protrusión posterior de la endoprótesis.

de la planificación preoperatoria, mostró en la proyección lateral protrusión del tallo femoral hacia la parte posterior del fémur (*Figura 2*). Fue intervenida para revisión y recambio y se encontró que la cabeza protésica estaba colocada con orientación aceptable, se encontraba con datos clínicos de aflojamiento y con una perforación en la cortical posterior a un centímetro por abajo del trocánter menor y rodeada por una camisa de cemento óseo que se prolongaba por el orificio de la falsa vía a lo largo del tallo femoral protésico, fuera del conducto femoral. Fue retirada y se colocó una prótesis total cementada, de tallo largo, con buena evolución postoperatoria.

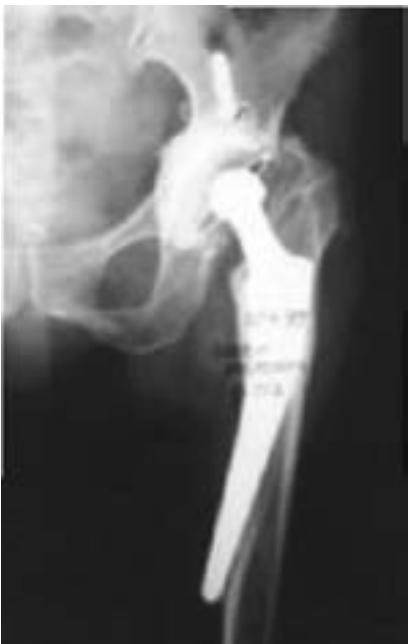
Figura 3. Caso 2. Radiografía en proyección AP que muestra protrusión del tallo femoral hacia la cortical medial sin evidencia radiológica de cementación.

Acudió a nuestro servicio de ortopedia para su valoración ya que originalmente se le había mencionado la posibilidad de revisión y recambio a los 10 años, lo cual fue omitido por la enferma por estar asintomática. La radiografía al ingresar mostró artroplastía total de la cadera, cementada, con componente acetabular en condiciones adecuadas, pero con el tallo femoral con protrusión hacia la cortical medial en su porción distal no encontrando evidencia radiográfica de cementación del mismo (*Figura 3*).

Se le propuso cirugía de revisión con cambio únicamente del componente femoral, el cual no se encontraba cementado. Se realizó reorientación del compuesto femoral con la colocación de una prótesis de tallo largo, con evolución satisfactoria.
