Ruptura de tornillos de un fijador externo en una fractura de diáfisis humeral. Una complicación inusual. Reporte de un caso

## Reporte de caso

Hospital Español de México

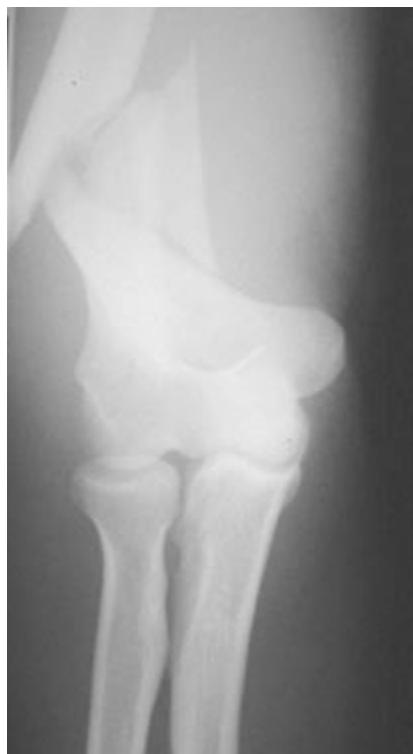
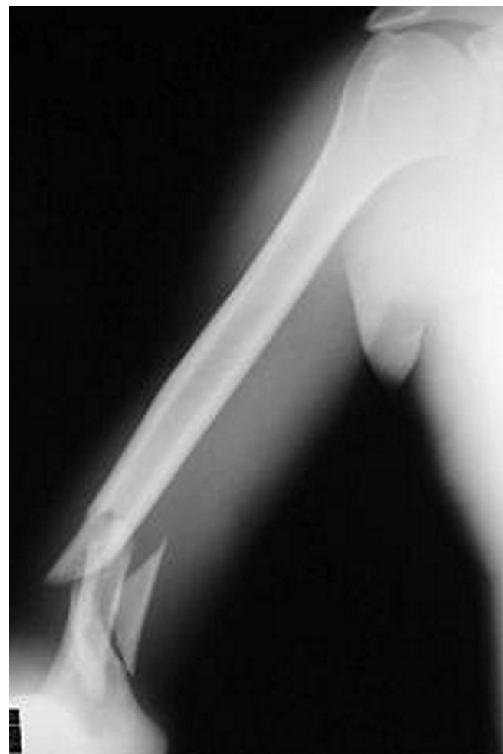
**Figuras 1a y 1b.** Radiografías iniciales en AP y lateral que muestran trazo de fractura multifragmentada y compleja en tercio distal de diáfisis humeral derecha.

Paciente masculino de 25 años de edad, sufre accidente en bicicleta que le ocasiona fractura expuesta grado II multifragmentada y compleja en tercio distal de diáfisis humeral derecha clasificada como AO-ASIF 12B3.3, (*Figuras 1a y 1b*) sin antecedentes patológicos de importancia, fue sometido a tratamiento quirúrgico que consistió en lavado mecánico de la lesión, reducción y estabilización de la fractura con fijador externo tipo Orthofix (*Figura 2*) e impregnación con antibióticos por vía intravenosa, la evolución en el postoperatorio inmediato fue satisfactoria, no se presentó infección de la herida y fue egresado 4 días después con antibióticos por vía oral.

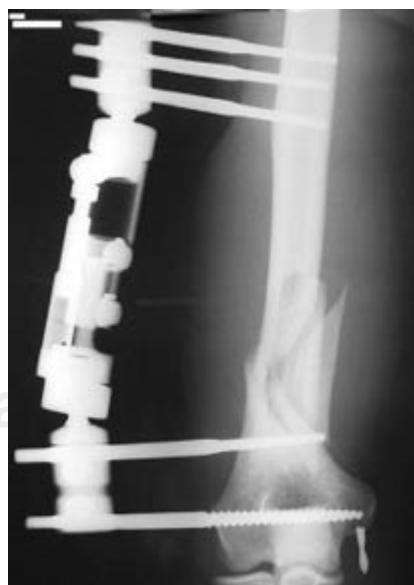
**Figura 2.** Radiografía postoperatoria en AP que muestra la reducción de la fractura estabilizada con el fijador externo Orthofix.

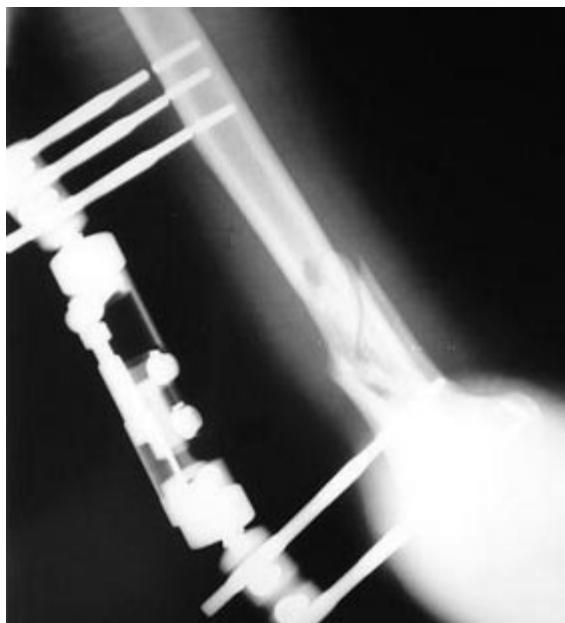
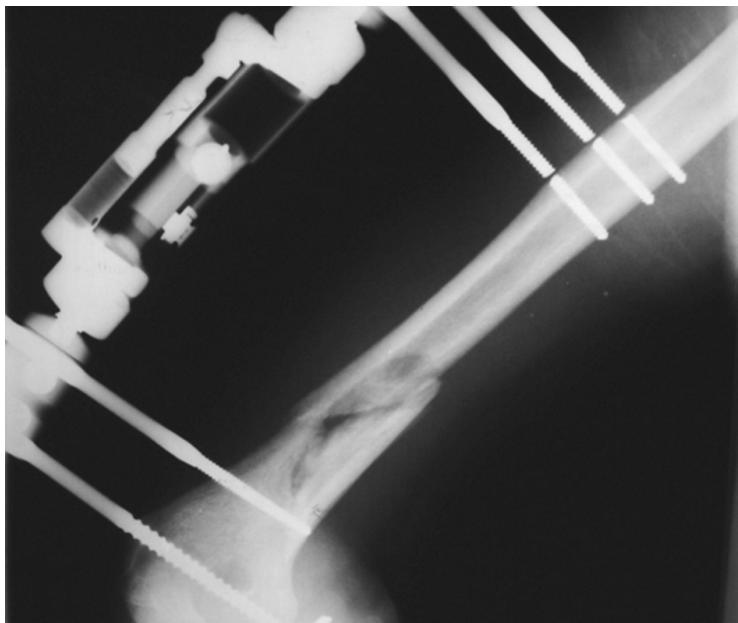
El implante utilizado en este caso fue un fijador externo tipo Orthofix axial dinámico, corto, con tornillos corticales troncocónicos de acero inoxidable de 6 mm de diámetro en el vástago y 4.5 mm en la rosca, tamaño 120/40 mm. La ruptura de los tres tornillos proximales se produjo en la zona contigua a la cortical externa del hueso en la zona de rosca del tornillo, sin que existiera un mecanismo de trauma aparente.

**Figuras 3a y 3b.** Radiografías AP y oblicua donde se aprecia la ruptura de los tres tornillos proximales en la zona contigua a la cortical externa del hueso.

Se realizaron controles radiográficos a las 4 y 8 semanas de postoperatorio observándose callo óseo en formación, no datos de infección ni aflojamiento de los tornillos del fijador. A las 10 semanas el paciente acude a consulta porque al levantarse por la mañana siente suelto el fijador externo, por lo que aplica un vendaje elástico al mismo y acude a consulta. Las radiografías de control en AP y oblicua (*Figuras 3a y 3b*) muestran ruptura de los tres tornillos proximales del fijador a nivel de la cortical externa, se retira el fijador y los tornillos (*Figura 4*), se verifica estabilidad de la fractura la que muestra datos de consolidación, se coloca férula de protección por 2 semanas más. La fractura consolida sin complicaciones.

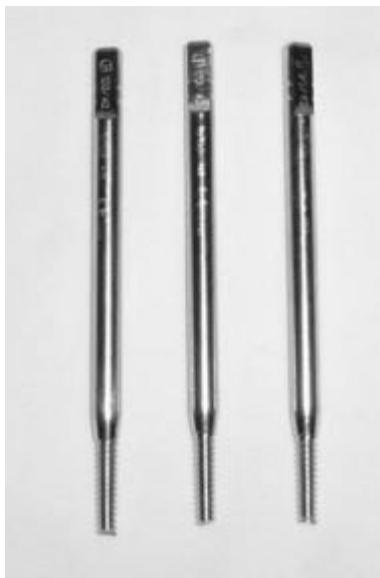
**Figura 4.** Los 3 tornillos troncocónicos proximales fracturados a nivel de la zona de rosca.

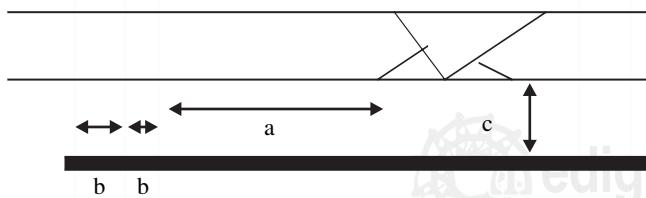
**Figura 5.** Esquema del fijador externo en relación a la fractura.

a: la distancia entre el trazo de fractura y el tornillo debió ser más cercana.  
b: la distancia entre tornillo y tornillo debió ser mayor y c: la distancia entre la barra longitudinal y el hueso debió ser menor.

mientras mayor sea el número de tornillos mayor será la estabilidad<sup>4</sup> (*Figura 5*). En este caso no se pudieron cumplir estos criterios por el tipo y diseño del fijador que utilizamos, ya que éste no permitía acercar más los tornillos proximales a la fractura ni tampoco aumentar la distancia entre tornillo y tornillo de este segmento, en cuanto a la distancia de la barra longitudinal a la piel ésta sí pudo haberse mejorado pero no fue tomada en cuenta y con relación al número de tornillos se colocaron tres proximales con el propósito de aumentar la resistencia, pero sometidos a estrés no fueron suficientes para soportar la tensión muscular de esta región anatómica.

Algunos criterios que se deben considerar al colocar un fijador externo para dar mayor estabilidad a la fractura y de esta forma evitar las complicaciones son: 1. la distancia entre el tornillo y la línea de fractura debe ser lo más cercana posible, 2. la distancia entre los tornillos del mismo segmento deben estar alejados, 3. la distancia de la barra longitudinal del fijador al hueso debe ser lo más cercana a la piel y 4.

En este caso atribuimos la falla del implante debido a una incorrecta selección del mismo, la fijación externa estaba bien indicada pero este tipo de fijador no era el adecuado para el tipo y localización de la fractura, a pesar de que la resistencia de este fijador está demostrada no fue suficiente para un paciente joven de complejión delgada y con buena calidad ósea.
