Luxación de implante constreñido en artroplastía total de cadera. Reporte de un caso

Reporte de caso

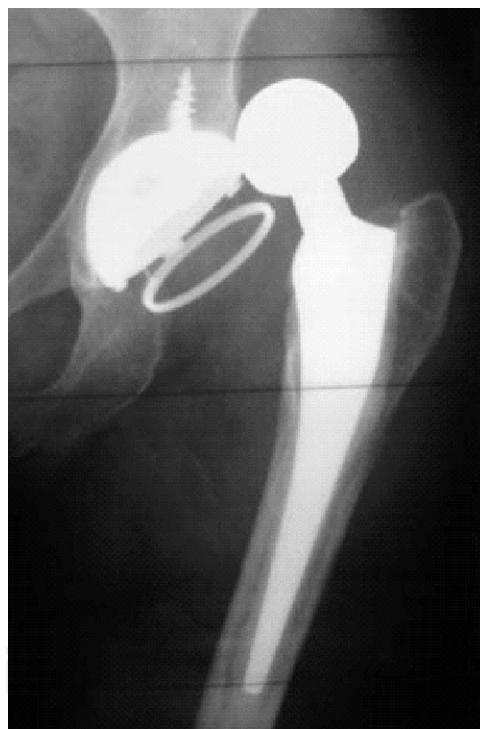
Figura 1. Luxación de prótesis constreñida de cadera. Nótese que el inserto constreñido de polietileno permanece en su lugar y el anillo metálico de seguridad está intacto. La inclinación que presenta el anillo de seguridad corresponde a la ceja elevada del inserto de polietileno.

Durante los siguientes 9 meses, la paciente no acudió más a su control postoperatorio, presentando luxación del implante constreñido luego de sufrir una caída de aproximadamente 1 metro de altura en marzo de 2003. Llama la atención que dicha luxación se presentó al desacoplarse la cabeza femoral del inserto de polietileno, a pesar de que el anillo metálico (que actúa como broche de seguridad del componente constreñido) permanecía en su lugar (*Figura 1*). Fue necesario realizar un nuevo procedimiento quirúrgico, donde se encontró una zona de presión del inserto, en el que el cuello femoral hacía un efecto de pinzamiento con la flexión forzada de la articulación. La copa acetabular no se modificó y el inserto constreñido se cambió por un nuevo componente de las mismas características.

La paciente presentó una segunda luxación de la prótesis constreñida el día 17 de junio de 2003, nuevamente des-

acoplándose la cabeza femoral del inserto de polietileno. De igual forma, requirió reducción abierta y recambio del componente de polietileno. El inserto presentaba características similares al previamente revisado, aunque en menor grado (*Figura 2*).

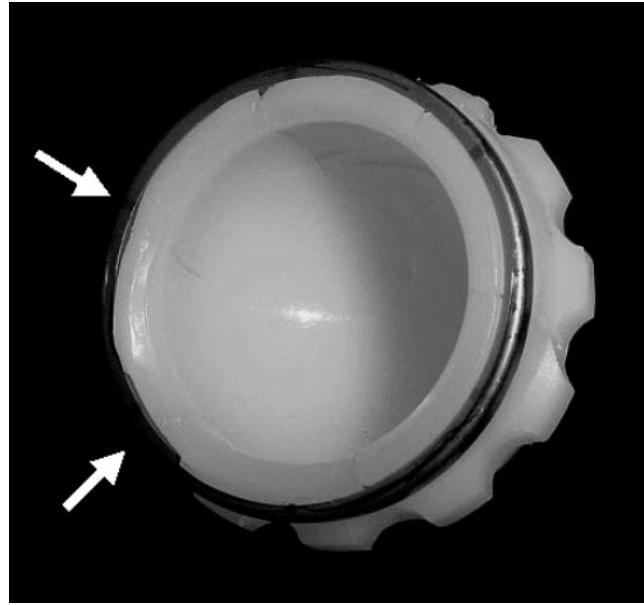
Figura 2. Componente acetabular constreñido y anillo metálico de seguridad. Nótese dos zonas de pinzamiento por el cuello femoral marcado en el inserto de polietileno (flechas).

ficar libertad de movimiento al mismo tiempo. Por tal razón, el cuello femoral se pinzará contra el inserto constreñido cuando se extremen los arcos de movimiento, ejerciendo una fuerza de palanca contra el mismo, incluso en un componente adecuadamente colocado. Este hallazgo ya ha sido descrito con anterioridad, en un implante constreñido similar al de nuestro caso, por Lombardi et al¹⁰ describiendo que el arco de movimiento es directamente proporcional al tamaño de la cabeza femoral e inversamente proporcional al diámetro del cuello femoral, de tal forma que encontraron un arco de movimiento de 98° con una cabeza femoral de 32 mm y de tan sólo 88° con una de 28 mm.

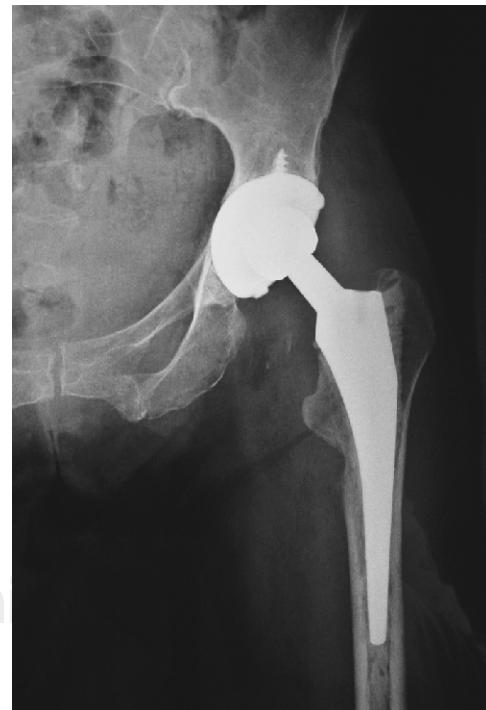
Figura 3. Radiografía postoperatoria que muestra colocación de implante acetabular estándar. El vástago femoral no fue revisado.

A las 5 semanas de postoperatoria, presenta una tercera luxación del componente constreñido, con las mismas características: luxación entre la cabeza femoral y el inserto de polietileno constreñido, respetando el anillo metálico de seguridad. A pesar de que la colocación y fijación de la copa acetabular era aceptable, se consideró que era ligeramente neutra (y no anteversa), por lo que podía ser factor condicionante del efecto de pinzamiento anterior entre el inserto de polietileno y el cuello femoral, decidiendo revisar la misma. La nueva copa acetabular se colocó en aproximadamente 35° de anteversión y 45° de abducción. En esta ocasión, optamos por colocar un inserto de polietileno estándar y no constreñido, pues este último producía aún efectos de pinzamiento con el cuello femoral en los extremos de los arcos de movimiento (*Figura 3*). Con el inserto estándar, y una vez reducida la articulación, obtuvimos un arco de movimiento excelente y muy estable; sin embargo, no fue posible reconstruir la cápsula articular ni reinsertar la musculatura trocantérica que con anterioridad ya se había documentado. A pesar de dicha estabilidad, se insistió con la paciente la necesidad de utilizar un aparato abductor de cadera y se difirió el apoyo de la extremidad.
