Acta Ortopédica Mexicana

Complicaciones en la hemiartroplastia de cadera. Reporte de dos casos

Reporte de caso

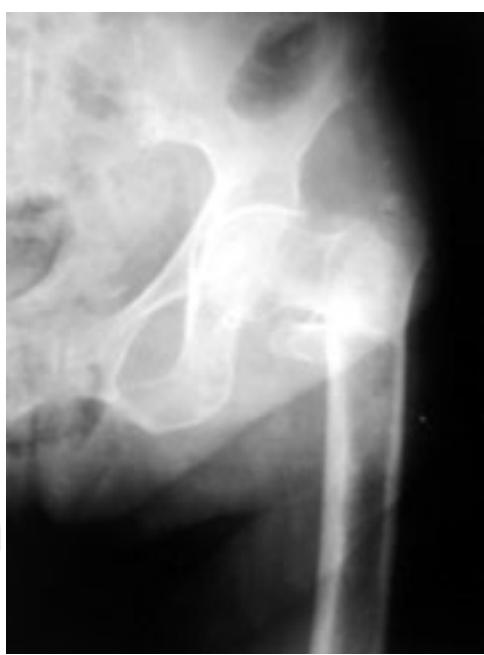
Figura 1. Imagen de fractura intertrocántérica de cadera desplazada y angulada en paciente de 70 años de edad.

Paciente masculino de 70 años de edad con antecedentes de diabetes mellitus e hipertensión arterial asociadas en control metabólico, el paciente presentó fractura intertrocántérica de cadera izquierda (*Figura 1*), que de acuerdo a las condiciones generales del paciente y para reincorporarlo más rápidamente a la marcha fue tratada con endoprótesis femoral cementada de Thompson con realización de calcar de cemento óseo para el apoyo de la prótesis y quedando con efecto Voss neutro, evoluciona satisfactoriamente, a los 6 meses de postoperado presenta luxación posterior protésica, la cual fue manejada en forma cerrada y evoluciona adecuadamente, dos años después acude al servicio de urgencias con antecedente de caída de su altura con traumatismo en cadera izquierda, presentando dolor en el sitio de la cadera afectada, por lo que se in-

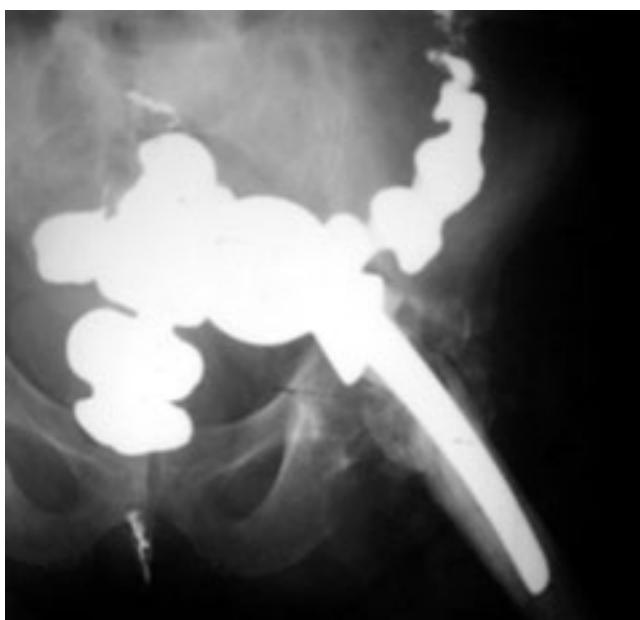
Figura 2. Imagen del colon por enema donde se muestra la luxación central de la prótesis.

dicó reposo y dos días después acude por presentar síndrome de suboclusión intestinal, por lo que es admitido en el servicio de gastroenterología, se solicita interconsulta al servicio de ortopedia por presentar acortamiento de la extremidad izquierda sin rotación, se le realiza estudio de colon por enema (*Figuras 2 y 3*) por su diagnóstico de ingreso, revelando una fractura luxación central de cadera protésica izquierda, la cual ocluía el tránsito intestinal con repercusión sistémica, por lo que se realizó revisión de la cadera protésica y retiro de la endoprótesis.

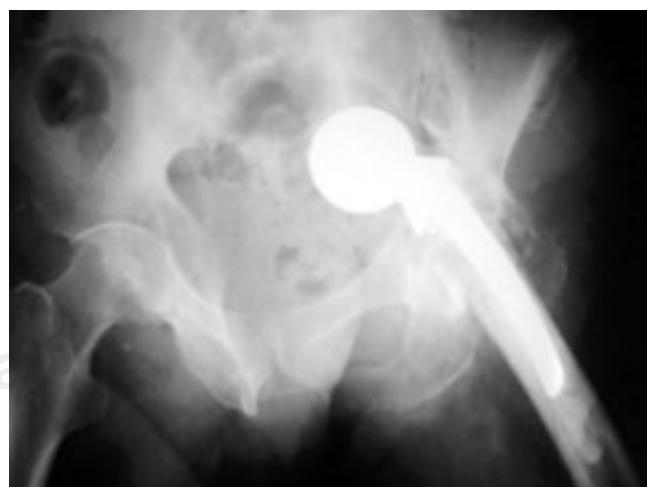
Figura 3. Imagen a los dos años de operado con fractura luxación central de la prótesis de cadera.

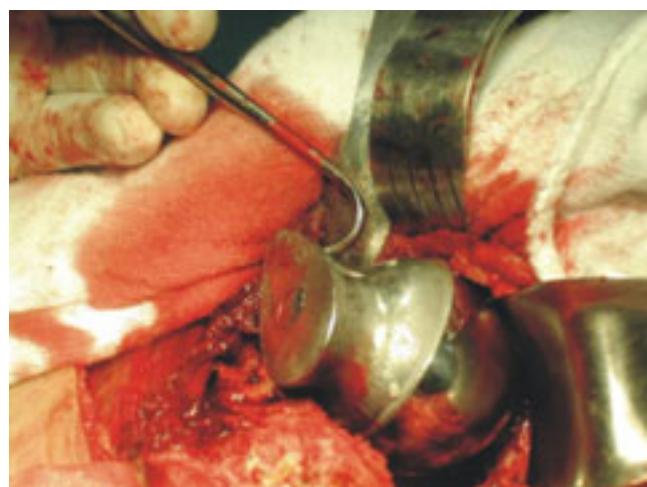
Figura 5. Imagen transoperatoria al momento de retirar la cabeza protésica.

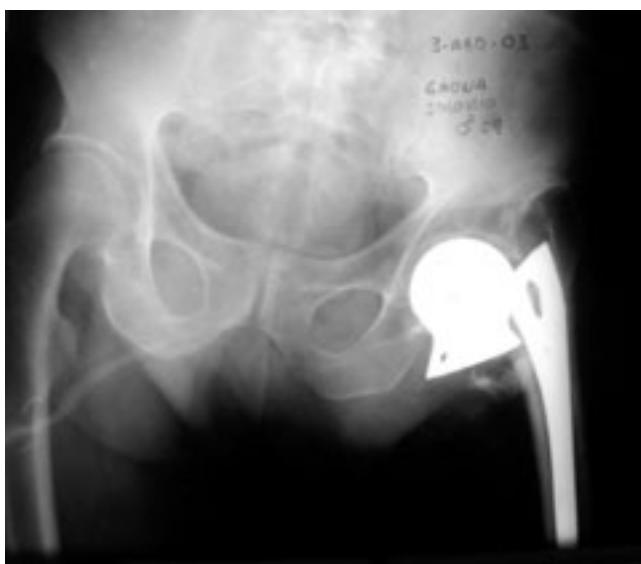
Figura 4. Imagen con prótesis de Moore con ruptura subcapital.

Paciente masculino de 67 años de edad con antecedente de fractura del cuello femoral de cadera izquierda tratada con endoprótesis de Austin Moore no cementada, con evolución satisfactoria durante dos años antes de su ingreso. Inicia su padecimiento seis meses antes de su consulta al presentar dolor en la cadera izquierda e inestabilidad para la marcha sin deformidad rotacional, se solicita radiografía de la cadera afectada, encontrando fractura subcapital de la cadera protésica monopolar (*Figura 4*), por lo que se realizó revisión de la cadera afectada, encontrando en el transoperatorio ruptura de la prótesis a nivel del cuello femoral (*Figuras 5 y 6*). Al retiro de la prótesis se realizó comparación clínica con otra similar, no fue posible realizar análisis de calidad de la prótesis, macroscópicamente sí se observó daño en la superficie de la prótesis como se observa en la *figura 7*. Se procedió a realizar reemplazo total de cadera con prótesis híbrida iniciando la marcha con apoyo parcial, uso de andadera durante 4 semanas y apoyo total a las 6 semanas con evolución satisfactoria en un seguimiento de 2 años.

pueden presentar no sólo en la hemiarthroplastía, también en la artroplastía total de cadera, ya que el primer problema de remover la hemiprótesis y colocar una total nos lleva también a las posibles complicaciones descritas. Sin embargo el segundo caso en el que hubo ruptura de la prótesis de Austin Moore, no se encontró en la literatura algún reporte como complicación de la ruptura del implante, sin embargo debemos de considerarlo como complicación grave. En la actualidad los materiales empleados para la realización de los implantes como son las prótesis de cadera son de alta calidad cuando son de reconocida manufactura, por lo que los implantes de dudosa calidad deben de omitirse ya que se puede obtener una complicación como la que aquí se presenta.

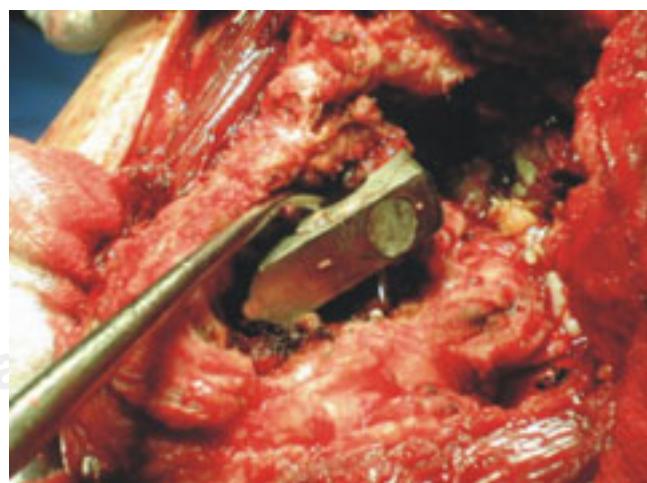
Figura 6. Imagen transoperatoria al momento de retirar el tallo femoral.

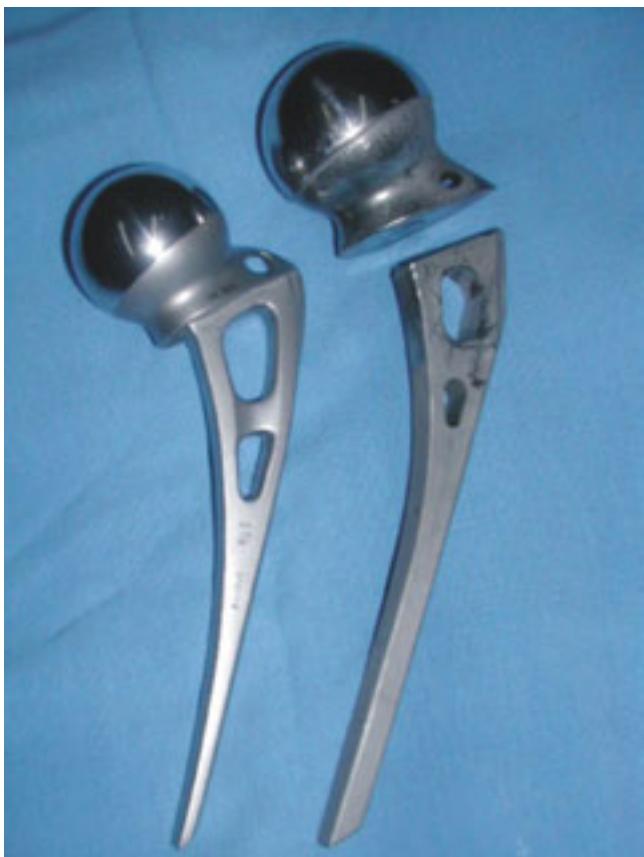
Figura 7. Imagen comparativa de la ruptura de la prótesis de Moore.
