## Necrosis avascular bilateral tras artroplastía de cadera de recubrimiento. Reporte de un caso

Hospital General Universitario Gregorio Marañón. Madrid, España

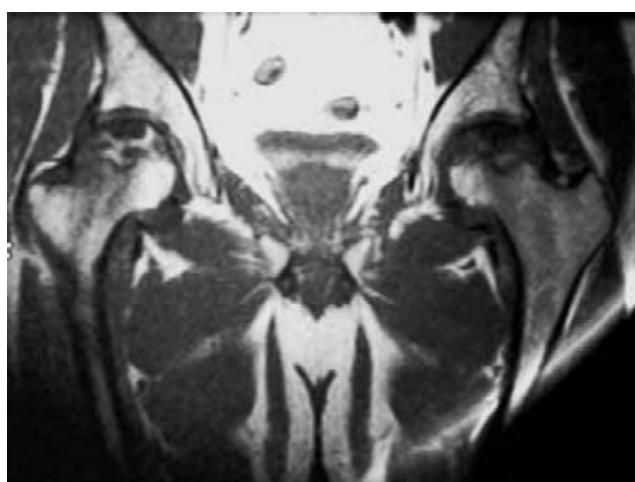
**Figura 1.** Fotografía de resonancia magnética donde se observa necrosis de ambas cabezas femorales.

Paciente de 43 años intervenido en Mayo de 2006 por coxartrosis bilateral avanzada secundaria a necrosis avascular idiopática de la cabeza femoral (*Figura 1*). En Mayo de 2006 se realizó una artroplastía total de cadera de recubrimiento con un implante tipo ASR® (De Puy.Warsaw.In.), mediante un abordaje posterior, incluyendo la reparación de la cápsula y reanclaje de los músculos rotadores. La profilaxis antibiótica se realizó con cefazolina 2 g x 6 dosis. Las radiografías postoperatorias mostraron una buena colocación del implante sin muescas en el cuello («notching» femoral), con discreta alineación de 7° valgo del componente femoral (*Figura 2*). El paciente inició apoyo parcial a las 48 horas y posterior carga parcial con bastones ingleses durante 6 semanas. La evolución fue satisfactoria, sin dolor, osteólisis u otros signos radiológicos de complicación. A los 6 meses del primer procedimiento se realizó la misma intervención en la cadera contralateral, consiguiéndose una recuperación funcional completa a los 6 meses desde la intervención.

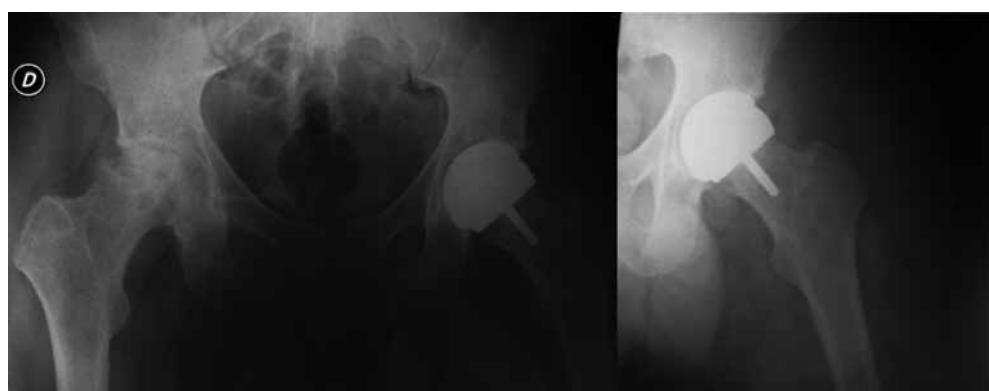
**Figura 2.** Control radiográfico posterior a artroplastía por recubrimiento.

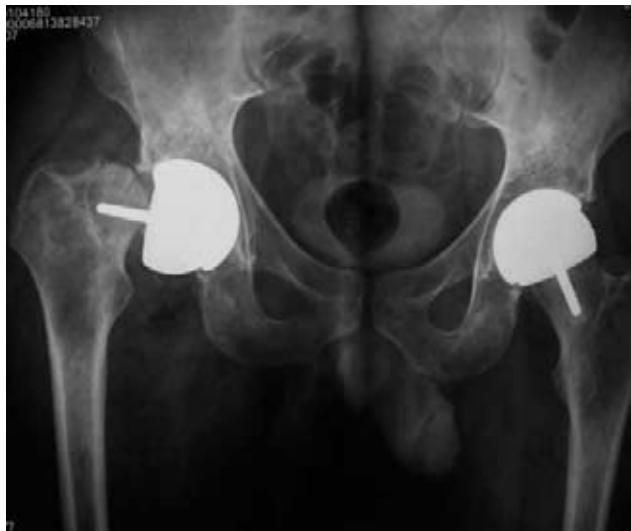
**Figura 3.** Fotografía donde se observa solución de continuidad del tejido óseo a nivel de cuello femoral amputado.

para la deambulación, necesitando ayuda de muletas. La movilidad pasiva y activa era dolorosa. El estudio radiográfico mostró una fractura cervical del fémur derecho (*Figura 3*).

Se realizó revisión del componente femoral mediante la implantación de un vástago no cementado recubierto de hidroxiapatita (Corail®, De Puy. Warsaw. In) con cabeza de gran diámetro, preservando el componente acetabular. La cabeza femoral estaba unida al implante (*Figuras 4 y 5*) no encontrando metalosis ni aflojamiento de los componentes femoral ni acetabular, pero el hueso presentaba un aspecto fragmentado, friable que el estudio histopatológico definió como necrosis avascular. Tras la cirugía de revisión se realizaron controles al mes, a los 3 y a los 6 meses no mostrando signos de aflojamiento, volviendo el paciente a su vida normal con un alto grado de satisfacción postquirúrgica.

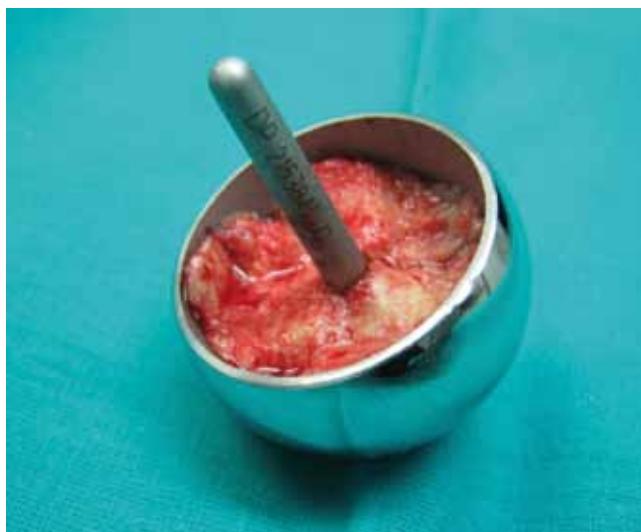
**Figura 4.** Fotografía de la protesis de recubrimiento.

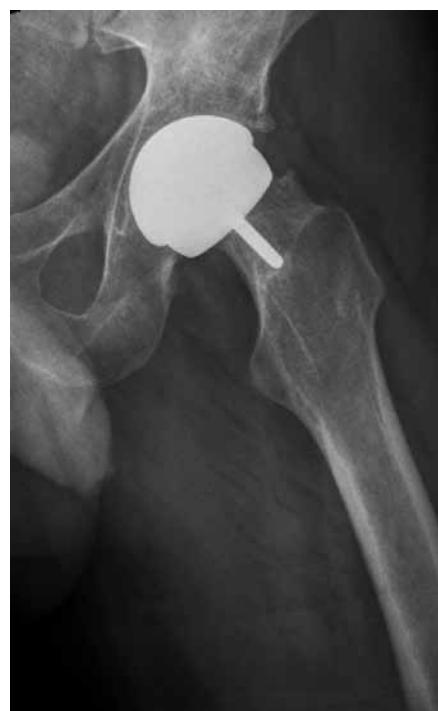
**Figura 5.** Imagen intraoperatoria. Cabeza y cuello necrosados.

El fracaso tardío de nuestro paciente debe relacionarse con la necrosis avascular, como confirmó el examen histopatológico. Pese a la falta de consenso en la literatura creemos que la vía posterolateral es más lesiva para la vascularización de la cabeza femoral. En el caso descrito creemos que las causas que podrían haber contribuido a la necrosis son la vía de abordaje, unido a que el diagnóstico original era una necrosis avascular idiopática y a que posiblemente subestimamos el área de necrosis en la valoración mediante resonancia magnética nuclear (RMN) en el momento de la cirugía, con el resultado final descrito. El edema óseo y la osteoporosis secundaria al desuso pudieron facilitar el exceso de penetración del manto de cemento, otro factor negativo en la supervivencia del implante. Aunque se ha sugerido un área de necrosis del 40% como el límite para realizar una artroplastía de recubrimiento estas estimaciones suelen basarse en estudios de RMN que pueden sobreestimar este valor, por edema óseo. Además, el valor específico del resto de los factores asociados no ha sido establecido por lo que los autores creemos que hacen falta más estudios para determinar el área de afectación que marque el límite de seguridad para la implantación de una prótesis de superficie y que éste podría ser más bajo que el 40% postulado.

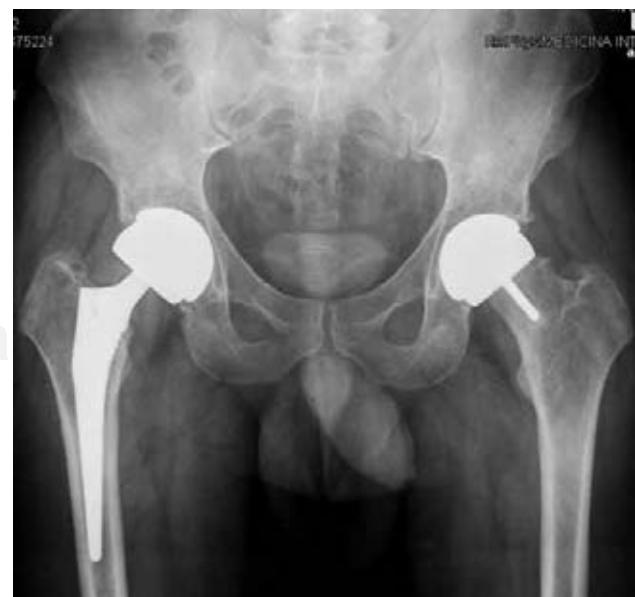
**Figura 6.** Fotografía del control postquirúrgico de revisión de lado derecho.

Nueve meses después (28 meses desde la intervención en esa cadera), sin traumatismo previo, el paciente acudió de nuevo a urgencias por presentar un súbito dolor en la ingle derecha acompañado de impotencia funcional brusca. Fue diagnosticado de fractura transcervical de cadera izquierda (*Figura 6*), siendo realizado el mismo procedimiento de revisión que en la cadera contralateral.

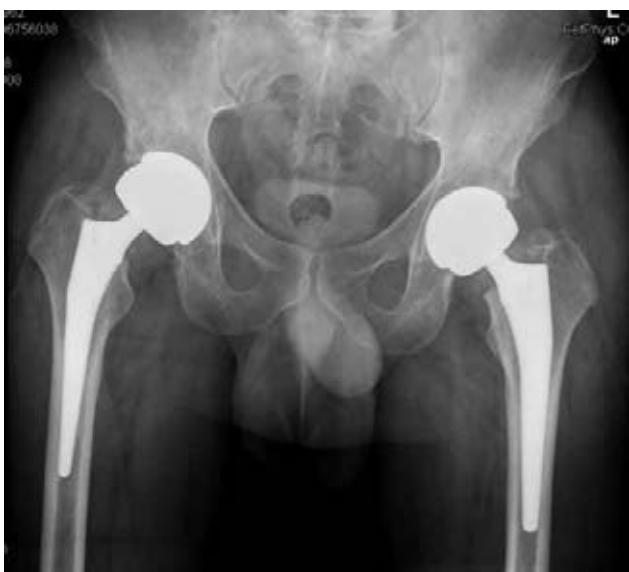
Figura 7. Fotografía del último control postquirúrgico.

Un año después de la última revisión, el paciente está asintomático, con vida normal activa y sin signos de complicación en los estudios radiográficos (*Figura 7*).
