Caso clínico

Trombosis de vena femoral superficial por bursitis del psoas posterior a artroplastía total de cadera

Hospital Santa María del Rosell

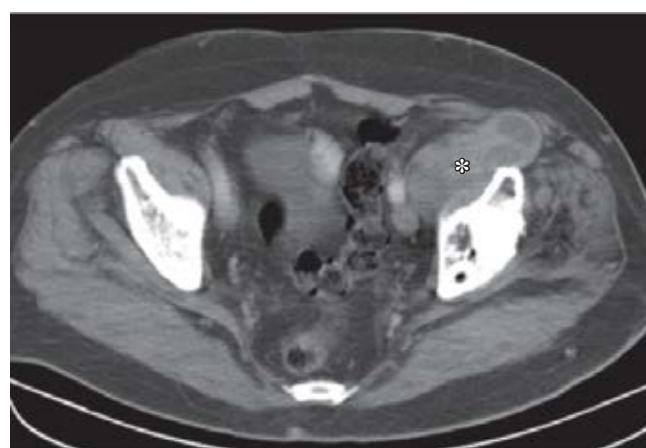
Figura 2. Estudio tomográfico de la pelvis que muestra una tumoración quística lobulada (*) en fosa ilíaca izquierda de unos 7 cm de diámetro.

Se realizan estudios complementarios mediante radiografía simple anteroposterior y axial de cadera, donde se aprecia desgaste del polietileno y signos de osteólisis periacetabular (*Figura 1*). Mediante estudio ecográfico se observa la presencia de quiste de unos 7 cm de diámetro en la proximidad de la prótesis total de cadera. El estudio tomográfico de la pelvis muestra una tumoración quística gigante lobulada en fosa ilíaca izquierda de unos 7 cm de diámetro (*Figura 2*).

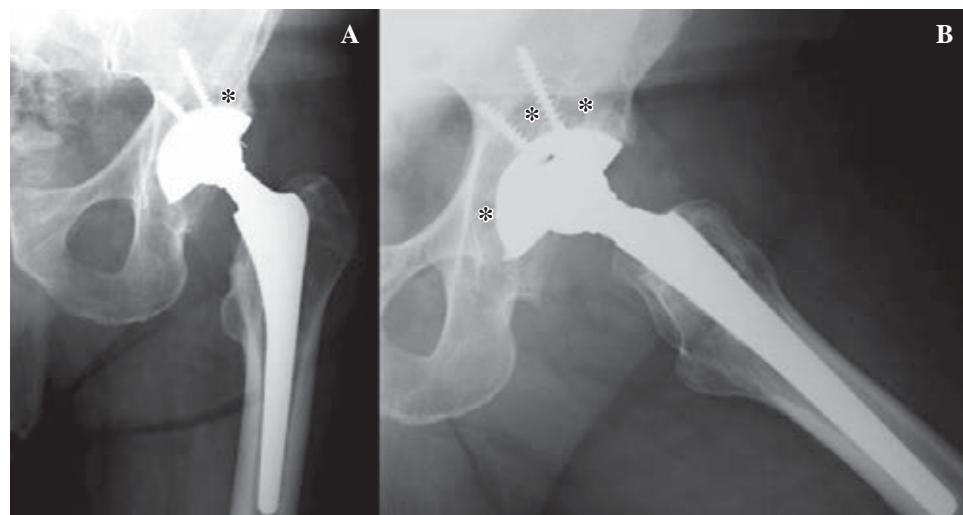
Figura 1. En las proyecciones anteroposteriores (A) y axial (B) de cadera, se aprecia un ligero desplazamiento craneal de la cabeza respecto a la bandeja metálica del componente acetabular y signos de osteólisis periacetabular (*).

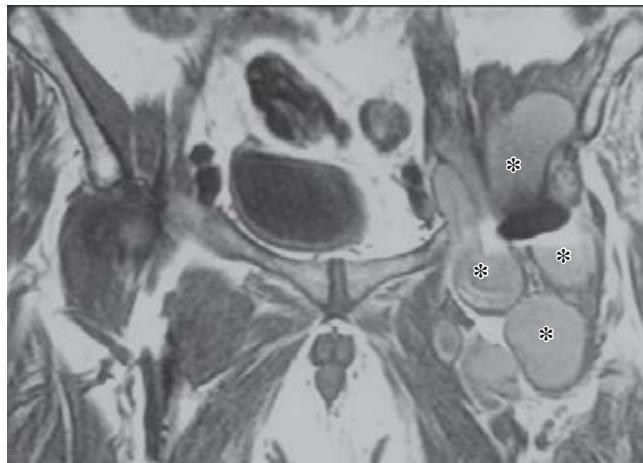
Figura 3. Resonancia magnética nuclear (corte coronal de pelvis, ponderado en T1). Masa quística de 15 x 8 cm polilobulada (*), de contenido heterogéneo con focos hiperintensos, entre la prótesis total de cadera (artefacto negro central) y el plano profundo del músculo ilíaco, siguiendo el eje de la arteria ilíaca y femoral.

Las imágenes de resonancia magnética nuclear muestran la presencia de una masa quística de 15 x 8 cm, polilobulada, entre la prótesis total de cadera y el plano profundo del músculo ilíaco, siguiendo el eje vascular de la arteria ilíaca y femoral, con extensión hacia el trocánter mayor. El contenido del quiste era heterogéneo con focos hiperintensos en T1, sin presentar alteración de la señal en los tejidos circundantes (*Figura 3*).

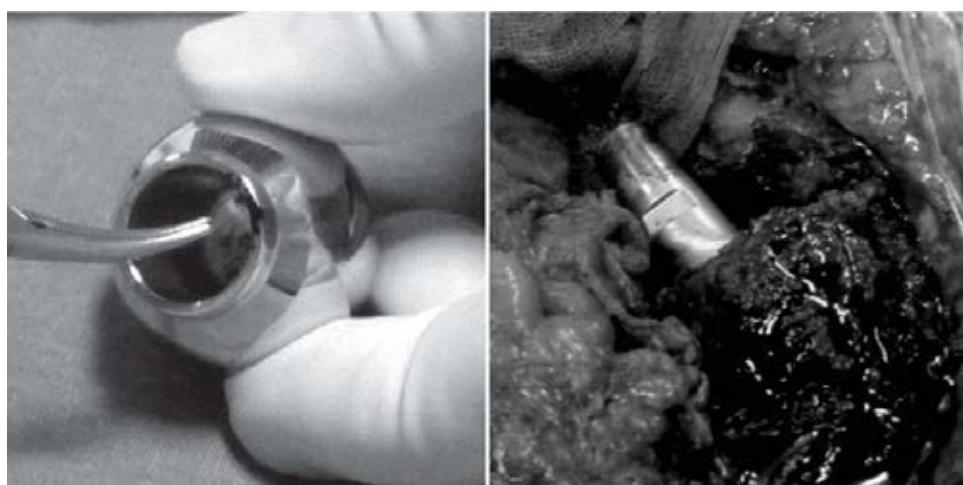
Figura 4. Detalle de la reacción metálica de la cabeza y cuello protésico por desgaste del componente.

Debido a la buena osteointegración del componente acetabular, sólo se realizó recambio del polietileno, observando su desgaste y la reacción metálica de la cabeza femoral (*Figura 4*). El resultado microbiológico descartó la presencia de infección y la anatomía patológica confirmó la presencia de reacción a cuerpo extraño por partículas de polietileno. El diagnóstico postoperatorio fue de bursitis del psoas secundaria a enfermedad de las partículas de polietileno. El postoperatorio cursó sin incidentes; la paciente se encuentra asintomática tras dos años de evolución.
