Caso clínico

Inestabilidad posterior no traumática de prótesis de rodilla primaria y su revisión

Carbó E,* Laguna R,* Del Moral F,* Barrientos J,* Vaquero J**

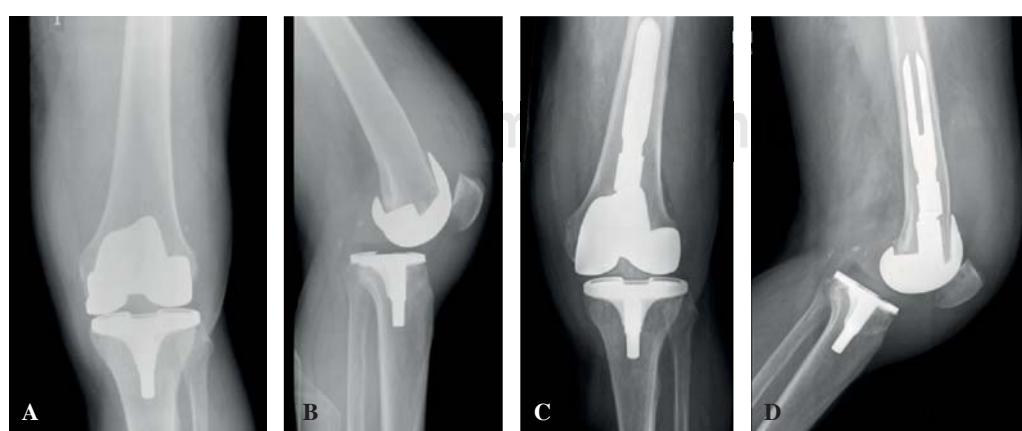
Figura 1.

Primer episodio de luxación femorotibial, proyecciones AP y lateral (A y B). Segundo episodio de luxación tras revisión a implante CCK, proyecciones AP y lateral (C y D).

Cuatro meses después, presentó un nuevo episodio de impotencia funcional tras notar un chasquido. Se extrajeron 100 cm³ de hemartros y se realizó un control radiográfico, donde se apreció, en la proyección lateral, una luxación posterior (*Figura 1 A y B*). El estado neurovascular distal estaba conservado y, mientras cumplía el ayuno para la reducción bajo anestesia, se redujo espontáneamente. En la exploración física se apreció una inestabilidad leve al forzar el varo en extensión que aumentaba en flexión y un cajón anterior mayor de 10 mm que se incrementaba con la rotación interna. Una ecografía reveló un desgarro parcial del ligamento lateral externo en su inserción proximal.

Al mes de la cirugía de revisión, acudió a urgencias por bloqueo espontáneo de la flexoextensión tras levantarse de un sillón bajo; en las radiografías se observó la luxación posterior (*Figura 1 C y D*), que de nuevo se redujo espontáneamente. En la exploración ulterior en consultas, se evidenció que persistía la inestabilidad externa en flexión, por lo que se decidió revisión a una bisagra rotatoria. Durante la intervención se objetivó que el polietileno constreñido no era capaz de estabilizar las estructuras externas, sobre todo cuando la flexión era mayor de 90º. Se implantó una prótesis modelo RHK (Zimmer, Warsaw, Indiana, Estados Unidos) con una cuña femoral posteroexterna de 5 mm, una posteroexterna de 10 mm y dos cuñas distales de 5 mm para descender la interlínea articular (*Figura 2*). El postoperatorio cursó sin incidencias y tras ocho meses de seguimiento, el paciente está asintomático, sin derrame articular, con una movilidad de 0-110º y sin nuevos episodios de inestabilidad.

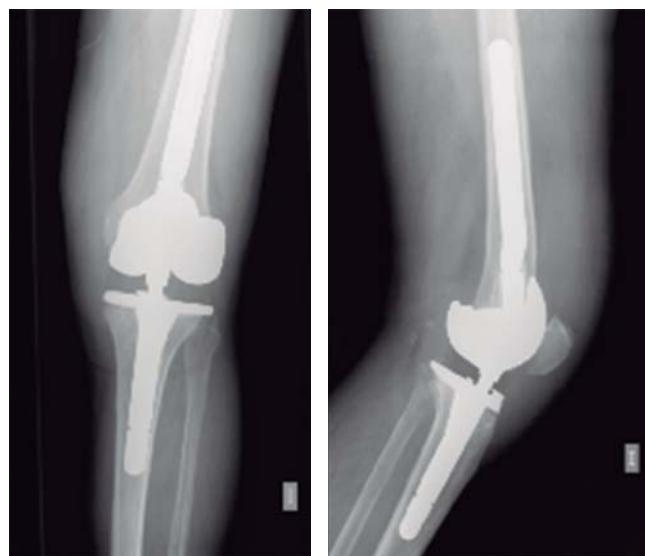
Figura 2. Control radiográfico tras revisión a prótesis tipo bisagra rotatoria.
