Fractura expuesta de patela con patrón vertical. Reporte de un caso

Resumen

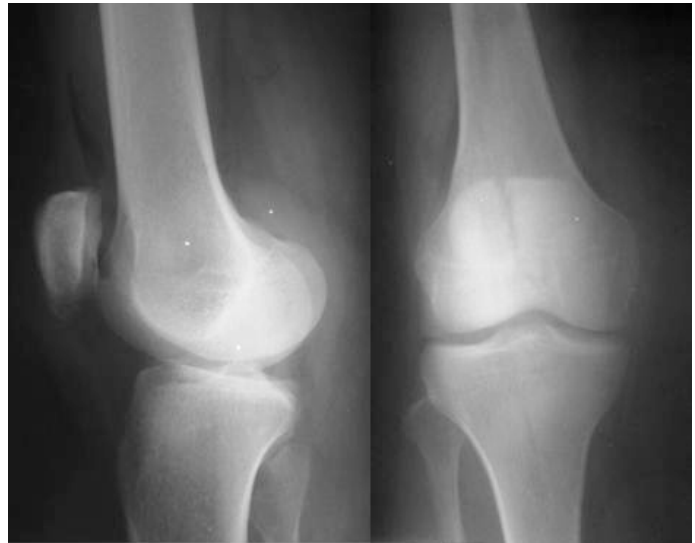
Figura 1. Radiografías AP y lateral de rodilla donde se observa pérdida de continuidad ósea a nivel de patela con trazo simple vertical.

Se trata de un paciente masculino de 22 años de edad, sin antecedentes de importancia, el cual presenta accidente vial por caída de motocicleta en movimiento sin uso de ropa protectora, presentando traumatismo directo de rodilla derecha con ligera flexión de la misma, por lo que es trasladado al servicio de Urgencias del Hospital de Traumatología y Ortopedia Lomas Verdes donde es ingresado y valorado clínica y radiológicamente encontrando herida sangrante en rodilla de 0.5 cm de diámetro con bordes irregulares involucrando piel, tejido celular subcutáneo y hueso, dolorosa, crepitante, sin compromiso del aparato extensor. Radiológicamente, se encontró pérdida de continuidad ósea a nivel de rótula derecha con un trazo simple vertical articular completo, por lo que se integra el diagnóstico de fractura de patela derecha reciente, expuesta grado I en la clasificación de Gustillo-Anderson y sistema de clasificación AO 45B1.2. (Figura 1). Se inicia protocolo preoperatorio y se realiza aseo quirúrgico, disección selectiva de tejido desvitalizado, reducción abierta y fijación interna bajo principio biomecánico de compresión radial con tornillos de cortical 3.5 mm con técnica de canal liso.

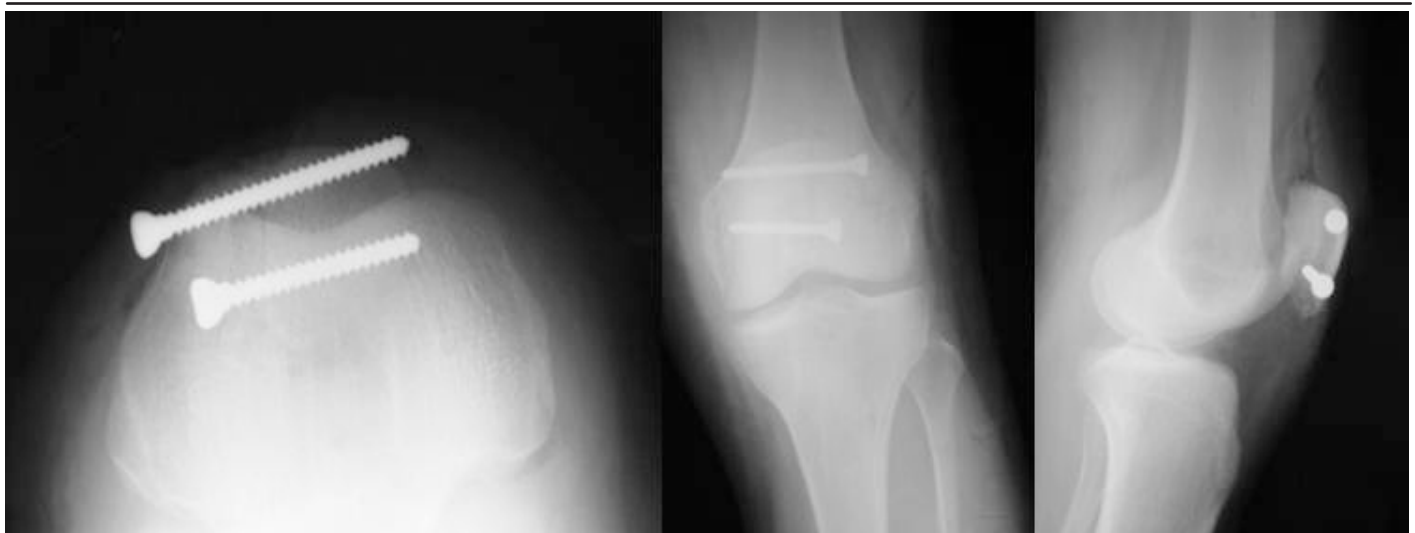
Figura 2. Radiografía axial, anteroposterior y lateral de rodilla derecha, donde se observa osteosíntesis mediante principio biomecánico de compresión radial con tornillos 3.5mm con técnica de canal liso

En el postoperatorio inmediato, se obtuvo una adecuada reducción articular, así como estabilización de la fractura. (Figura 2). Se hospitaliza para continuar manejo antibiótico por cinco días y en el séptimo día se inicia apoyo y ejercicios de rehabilitación. El paciente obtuvo una consolidación completa a los dos meses de evolución, sin alteraciones en la flexión y extensión de la rodilla, así como adecuada cobertura de lesión cutánea.
