El terremoto 19S en Morelos: la experiencia operativa del INEEL en la evaluación del riesgo estructural

**El terremoto 19S en Morelos: la experiencia operativa
del INEEL en la evaluación del riesgo estructural.
Salud Publica Mex 2018;60(supl 1):S65-S82.**

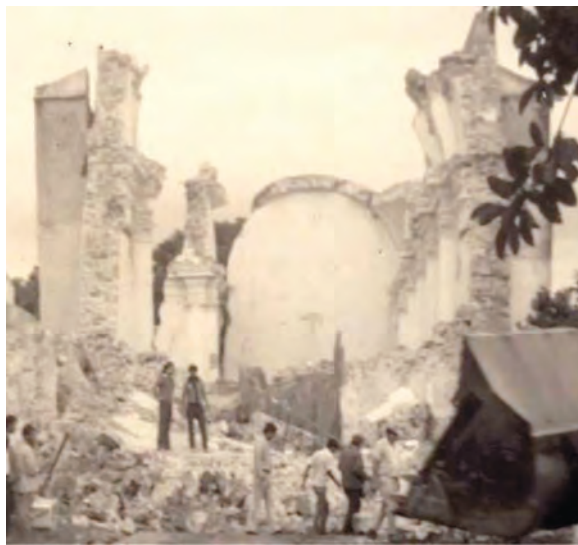
a) Iglesia de la Inmaculada Concepción

FIGURA 5. DAÑOS PROVOCADOS POR EL SISMO DE ORIZABA, VERACRUZ, MÉXICO, EN 1973

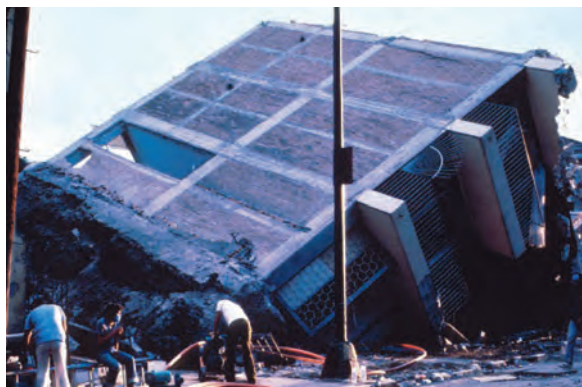
La Ciudad de México sufrió uno de los desastres más devastadores de su historia tras el sismo del 19 de septiembre de 1985. Un sismo de magnitud 8.1 originado frente a las costas de Michoacán, a más de 400 km, provocó grandes daños en colonias como Doctores, Guerrero, Roma y Tlatelolco, entre otras (figura 6), lo que trajo como resultado la destrucción total o parcial de más de 2 000 inmuebles y más de 8 000 personas fallecidas.⁶ Este sismo, originado en la zona de subducción entre la

a) Edificio colapsado en la colonia Roma

FIGURA 6. DAÑOS EN LA CIUDAD DE MÉXICO OCASIONADOS POR EL SISMO DE 1985

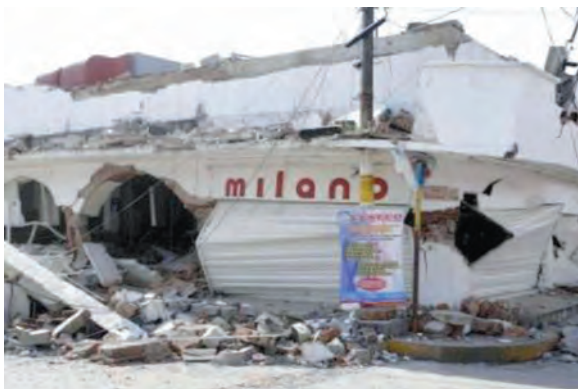
a) Estructura en esquina

FIGURA 9. DAÑOS ORIGINADOS POR EL SISMO DE CHIAPAS, MÉXICO, 2017

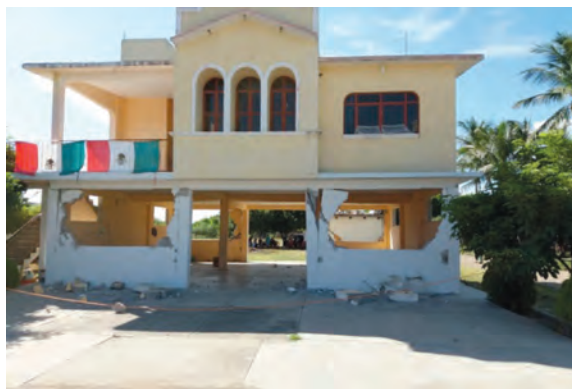
b) Casa de mampostería con grandes aberturas

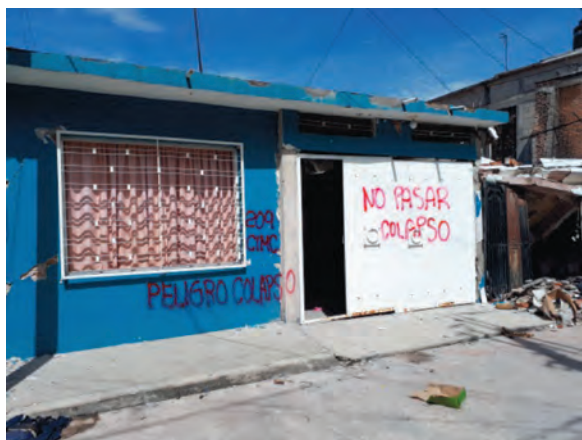
a) Vivienda de un nivel

Un fenómeno muy recurrente en todas las zonas afectadas es que, a pesar de determinar inmuebles con un riesgo alto, los propietarios continuaron viviendo en ellos. Por ejemplo, en la figura 18 se muestran viviendas que fueron declaradas con riesgo de colapso por los daños severos en muros de carga y que los habitantes continuaron ocupando.

FIGURA 18. CASAS CON RIESGO DE COLAPSO

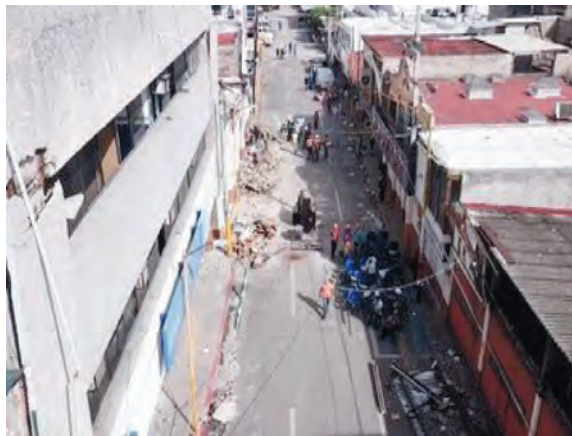
En la figura 20a se muestra una imagen de los daños observados con drones en el torreón de la Casa Latinoamericana en Cuernavaca. Con la información obtenida por los drones se pueden identificar zonas donde hay elementos colapsados y su nivel de colapso, lo que es determinante en la decisión de acceder al lugar para realizar tareas de rescate de persona o inspecciones, y en la planeación de los trabajos de demolición. Por otra parte, la figura 20b muestra un recorrido aéreo por una calle de Jojutla. Este recorrido permitió, además de reconocer el número de viviendas

b) Daños observados en una calle en Jojutla
