Corrección del artefacto producido en imágenes tomográficas en equipos odontológicos.

Correction of the artifact produced in tomographic images in dental equipment.

Diego Vázquez,* Beatriz Subirán,‡ Martín Pujol,‡ Alejandro Estévez,‡ Leonardo Nart,§ Pedro Hecht¶

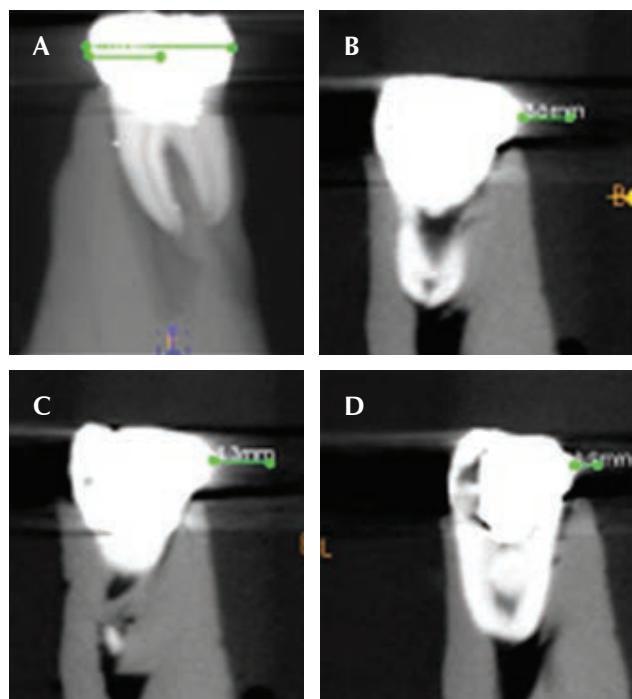
Figura 1: Medición de la extensión del artefacto. **A)** Corte panorámico. **B-D)** Cortes paraxiales.

obtenido el volumen se procesó el corte axial y se obtuvo una imagen oblicua que abarca la pieza de mesial a distal (*Figura 1A*). Se realizaron a partir de corte oblicuo tres cortes perpendiculares. El primero exactamente en el medio de la pieza (*Figura 1B*); otro, a una distancia de 1.2 mm por mesial (*Figura 1C*) del corte medio y el último a 1.2 mm por distal del corte inicial (*Figura 1D*). Todos los cortes con el espesor mínimo de 76 μm . A partir de allí se realizaron las mediciones de la extensión del artefacto en ancho y alto en cada corte final (*Figura 2*) (*Tablas 1 y 2*).

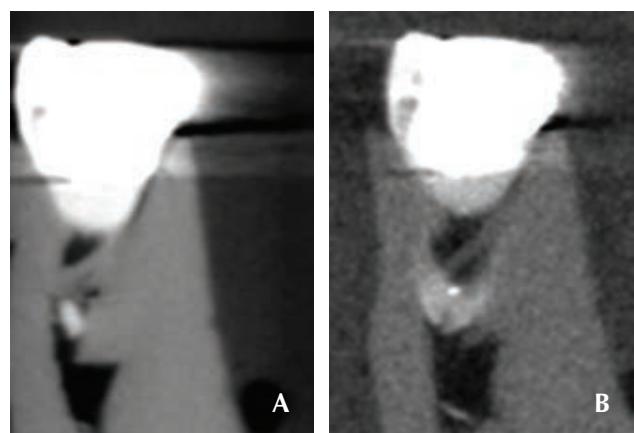
Figura 2: Se observa: **A)** Pieza dentaria sin filtro. **B)** Pieza dentaria con filtro de cobre de espesor 0.5 mm rodeando al diente.

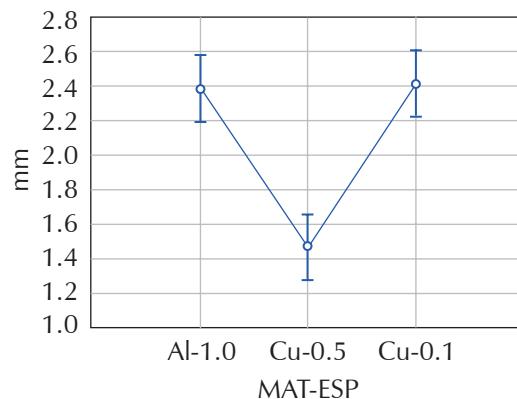
Figura 3: Diferencias en milímetros entre filtro de aluminio de 1 mm, cobre de 0.1 mm y cobre de 0.5 mm.

La dispersión del artefacto en promedio disminuye cuando el filtro es de aluminio con un espesor de 1 mm ubicado en el foco radiográfico en 39.6%, ubicado en el sensor en 16.2% y ubicado alrededor del diente en 42.2% (Figura 3). Cuando utilizamos el filtro de cobre con un espesor de 0.1 mm la dispersión disminuye en 35.9% en el ubicado en el foco radiográfico, 22.7% en el sensor y 35.5% el ubicado alrededor del diente y con el filtro de cobre de espesor de 0.5 mm ubicado en el foco radiográfico disminuye la dispersión en 61.5%, en el sensor en 51.4% y alrededor del diente en 62.9% (Figura 4). Aplicando un estudio ANOVA factorial sobre los datos, se hallaron diferencias significativas respecto a la disminución de la dispersión según cada filtro utilizado ($p < 0.000001$), pero no se observaron diferencias de la misma entre las mediciones del ancho y alto de la dispersión al nivel $p = 0.05$.

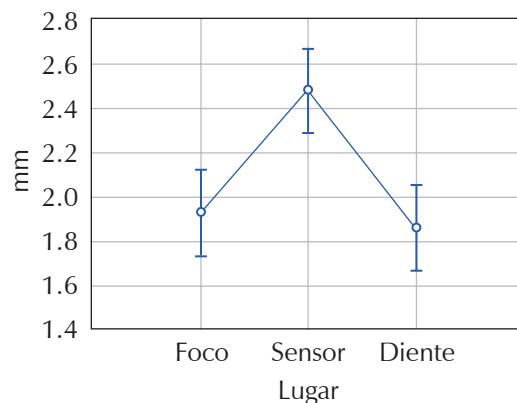
Figura 4: Diferencias en milímetros en la ubicación de los filtros en el foco, en el sensor y alrededor del diente.
