# Complicación neurológica posterior a fuga de cemento en vertebroplastia: reporte de un caso

## Neurologic complication after cement leakage in vertebroplasty: a case report

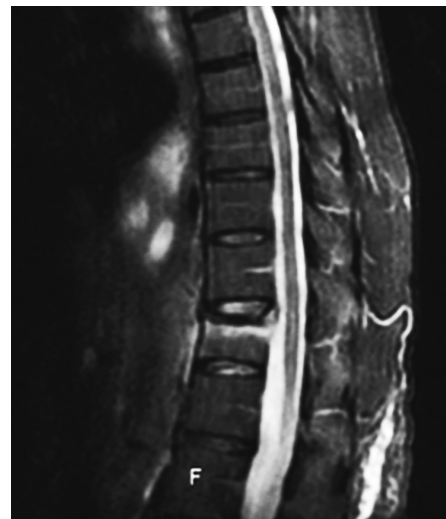
**Figura 1:**

Secuencia STIR en la que se observa edema y acunamiento del platillo superior de L1. STIR = recuperación de inversión de tiempo corto.

A través de resonancia magnética se evidenció hiperseñal en T2 y STIR en el cuerpo vertebral de T12, sin abombamiento del muro posterior ni afectación

ligamentaria, compatible con fractura por osteoporosis (*Figura 1*), clasificada como AO A1 y OF 2. Tras la ausencia de mejoría con el tratamiento médico, que incluyó inmovilización con corsé y manejo analgésico, fue sometida a vertebroplastia T12 de primera generación, bipedicular y guiada por radioscopia con cemento de polimetilmetacrilato. El procedimiento se llevó a cabo bajo sedación y sin complicaciones intraoperatorias ni postoperatorias inmediatas, por lo cual se dio de alta a la paciente ese mismo día.
