¿Revisión endoscópica temprana del ligamento cruzado anterior? Reporte de un caso

Resumen

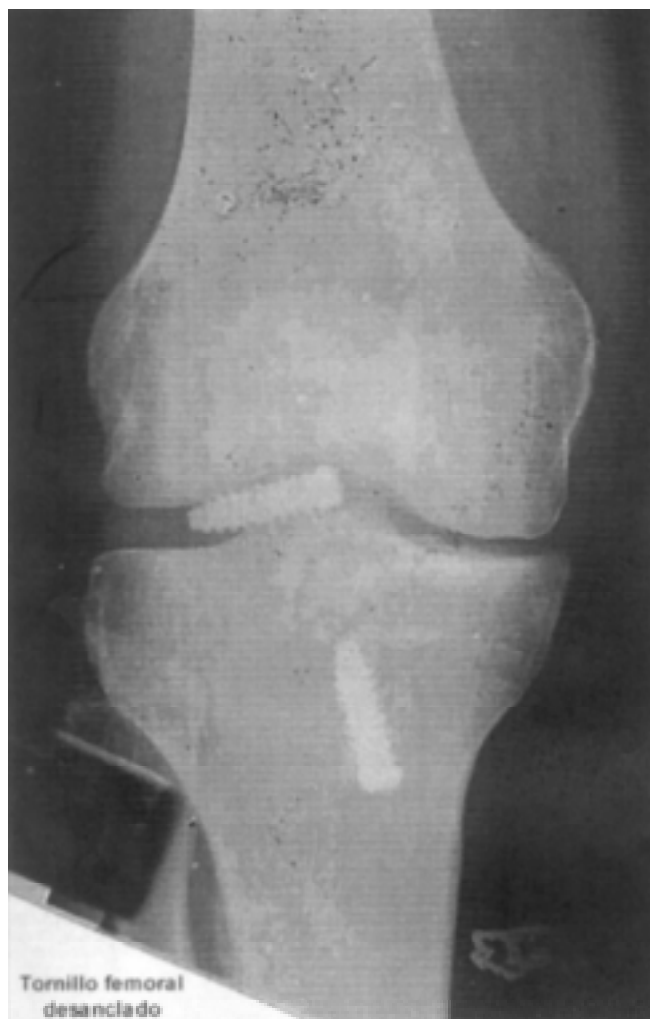
Figura 1. Estudio radiográfico antero-posterior en donde se observa un tornillo interferencial suelto en el espacio articular.

cirugía de revisión utilizando autoinjerto de hueso-tendón patelar-hueso de la rodilla contralateral. Los hallazgos transoperatorios fueron laxitud del injerto del LCA y consolidación de la pastilla ósea en el cóndilo femoral lateral pero en una situación anterior, a la altura del 'puente del residente'. Se retiró el tornillo interferencial tibial que protruí sobre la superficie tibial anteromedial y se perforaron nuevos túneles tanto tibial como femoral, se colocó el injerto y se fijó con tornillos interferenciales metálicos. La artrometría posoperatoria mostró una diferencia positiva de un milímetro con respecto a la rodilla contralateral.

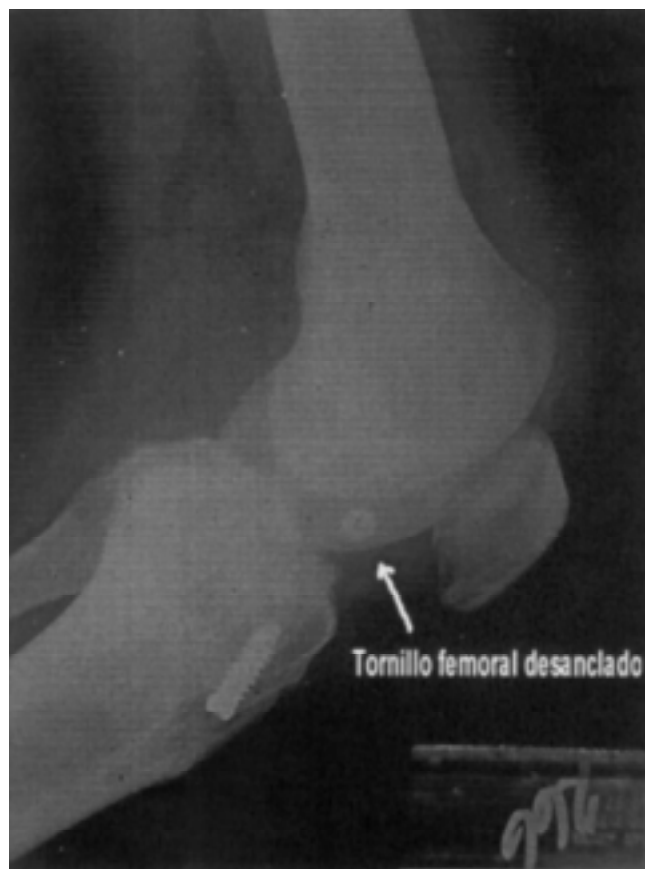
Figura 2. Estudio radiográfico lateral en donde se observa un tornillo interferencial suelto en el espacio articular por delante de los cóndilos femorales.
