Manejo de perforación esofágica tardía, secundario a cirugía de columna cervical anterior

Management of a late esophageal perforation secondary to an anterior cervical spine surgery

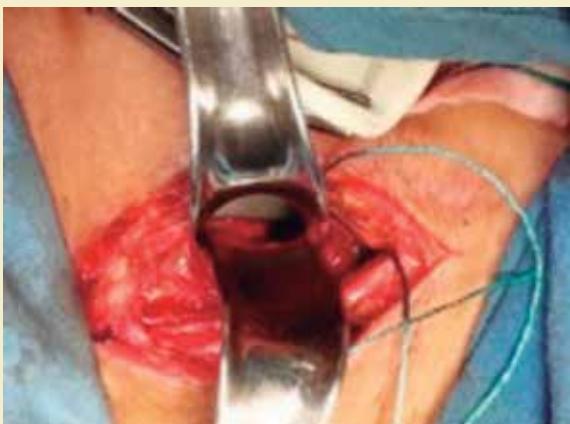
Figura 1. Caso 1. Detección de la perforación esofágica transquirúrgica.

Un mes después del evento quirúrgico, presentó datos de sangrado de tubo digestivo alto, con meleña, anemia crónica, por lo que se realizó endoscopia alta en la que se encontró: erosiones, ulceraciones y perforación esofágica a nivel de cricoides, de 1 cm de diámetro, material de osteosíntesis de columna cervical con migración a esófago proximal. Por lo cual se le reintervino y se encontró: perforación esofágica posterior de 2-3 cm (**figura 1**); se retiró sistema de osteosíntesis (**figura 2**) y se realizó drenaje y colocación de sistema VAC (*vacuum assisted closure*) (**figura 3**). Despues de la operación se le trató con antibióticos y alimentación enteral por sonda nasogástrica, se mantuvo asintomático, con cierre de herida, tolerancia de la vía oral, por lo que se le egresó por mejoría.

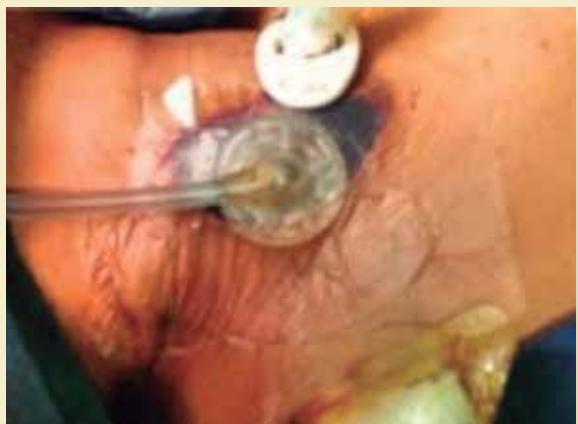
Figura 3. Caso 1. Colocación de sistema VAC al término de la cirugía.

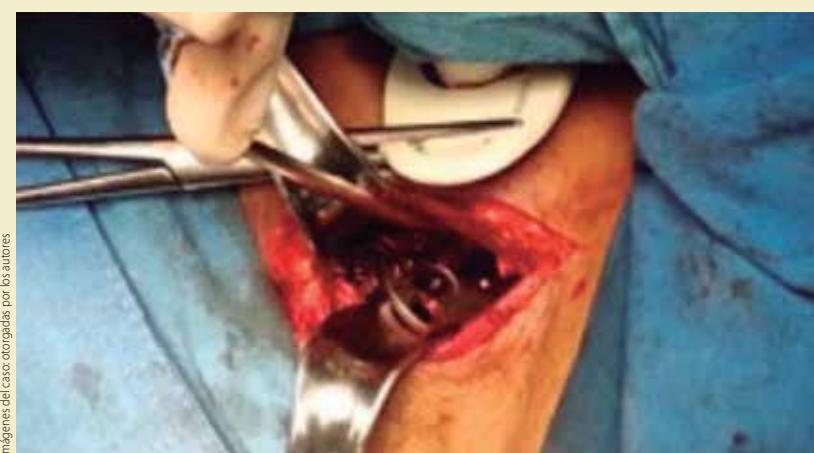
Figura 2. Caso 1. Retiro de prótesis vertebral.

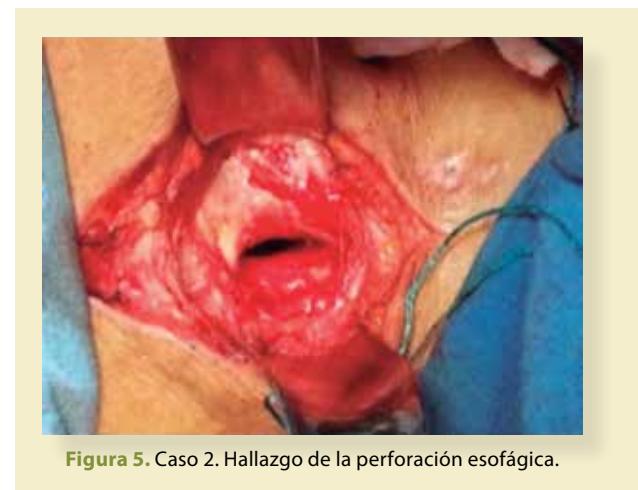
de lecho discal y colocación de caja cervical C4-C5 con aplicación de injerto óseo. Durante su postquirúrgico mediato presentó disfagia a líquidos, se indicó trago de contraste hidrosoluble en donde se observó fuga a nivel de región quirúrgica. Se realizó endoscopia alta en la que se encontró: compresión de cuerpo blanquecino, que corresponde a material de osteosíntesis, con edema e hiperemia de la mucosa de la región posterior del esófago, inferior a cricoides. Fue reintervenida para exploración de cuello, y se halló perforación esofágica posterior de 3 cm (**figura 5**); se realizó lavado de herida quirúrgica y colocación de sistema VAC. Se manejó con antibióticos, dieta enteral por sonda nasogástrica con buena evolución, tolerancia de la vía oral y fue egresada a la tercera semana.

Figura 5. Caso 2. Hallazgo de la perforación esofágica.
