## Infertilidad en la mujer: importancia del análisis combinado de los métodos por imágenes. Reporte de casos

Ginecol Obstet Mex. 2017 Dec;85(12):846-852.

## Women's infertility: Importance of combined analysis of diagnostic imaging methods. Case-series report.

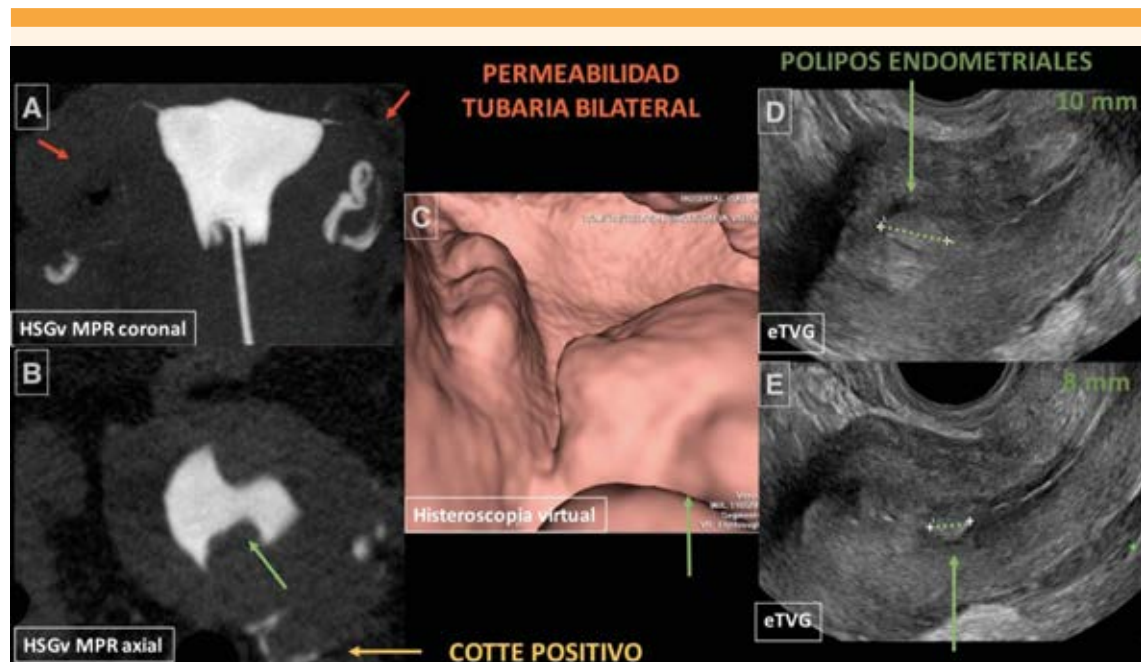
**Figura 4.** Paciente de 39 años de edad, con antecedentes de un embarazo y un parto, en estudio por infertilidad secundaria e hipermenorrea. (A) En la histerosalpingografía inicial se comprobó la adecuada permeabilidad tubaria bilateral (flechas rojas) y dos imágenes de defectos de la opacificación en relación con ambas hojas endometriales (flechas verdes). (B) Lesiones sobreelevadas (flecha verde) en la histeroscopia virtual. (C) Lesiones hiperecogénicas dependientes del endometrio, sugerentes de pólipos endometriales (flechas verdes).

**Caso 4 (Figura 4).** Paciente de 34 años de edad. Con los hallazgos visualizados en la histerosalpingografía no era posible discernir entre pólipo y mioma submucoso. A la paciente ya se le había realizado una ecografía previa durante el periodo secretor en otra institución. La visualización de las imágenes ecogénicas endometriales obtenidas inmediatamente después de la menstruación permitió concluir que se trataba de pólipos en-

dometriales, que se resecaron mediante cirugía transhisteroscópica y permitieron continuar el tratamiento de fertilidad.
