**Sobredentadura Implantoretenida. Un caso para reflexionar.
Implant retained overdenture. A case to think about.**

Presentación del caso

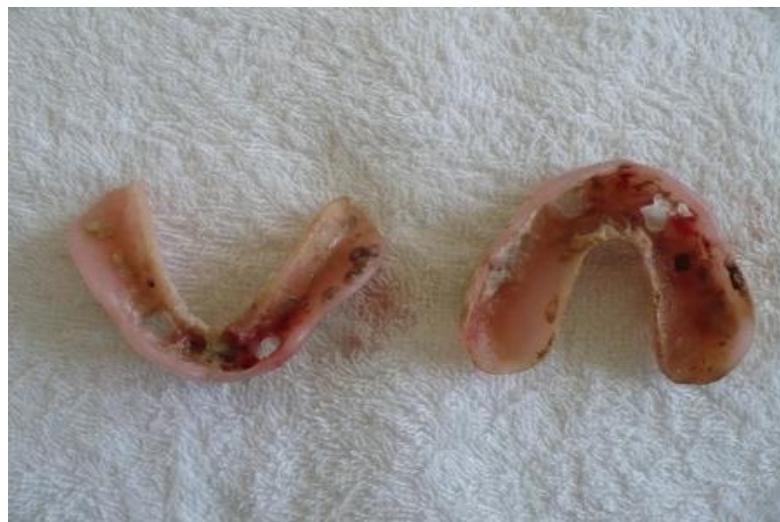
Al examen intraoral se constató la presencia de prótesis totales, infiriéndose un posible tratamiento de sobredentadura, intentándose de forma infructuosa su remoción. Al indagar sobre esto, el paciente confirmó que desde el periodo en que se realizó el tratamiento nunca más se pudo retirar las mismas.

Se procedió a realizar un Rx panorámico para determinar el número y ubicación de los implantes y de esta forma facilitar la remoción de las prótesis. Se corroboró la presencia de 4 implantes en el maxilar y en la mandíbula respectivamente. Teniendo esto como referencia se comenzó a liberar de inmediato los implantes, perforando cautelosamente las prótesis combinando el uso de piezas de mano a alta y baja velocidad según la proximidad a la mucosa y a los implantes evitando el daño de los mismos. Las prótesis, al no constituir una prioridad, quedaron inutilizadas (figura 1).

Figura 1. Base mucosal de la prótesis inmediatamente retiradas.

La primera fase del tratamiento y a nuestro entender lo fundamental fue la remoción de la prótesis y la indicación de no utilizar ningún aparato protésico. Se complementó con nistatina en suspensión (500000 U/5ml) cada 6 horas, para el tratamiento de la candidiasis; buchadas de manzanilla por sus propiedades antiinflamatorias 3 veces por día y colutorios de Halitol (antiséptico a base de fenol) diario por una semana. Además se prescribió vitamina A (25000 UI) una tableta diaria por un mes.

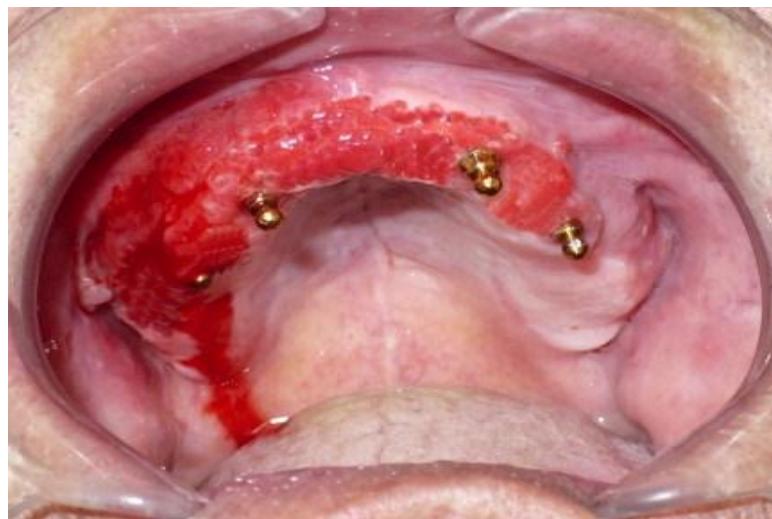
Al examinar el maxilar y la mandíbula, se detectaron múltiples zonas eritematosas con sangramiento al menor estímulo, úlceras traumáticas, pseudo membranas blanquecinas, removibles mecánicamente con torunda de gasa; compatibles con infección por *cándida albicans* y finalmente proliferación de tejido fibroso en fondo de surco vestibular derecho diagnosticándose un épulis fisurado. La integración de los implantes no estuvo comprometida, detectándose solamente zonas de inflamación de la mucosa alrededor de los mismos asociado a la retención de placa dental bacteriana (figura 2).

Figura 2. Situación de la mucosa del maxilar al retirar las prótesis.

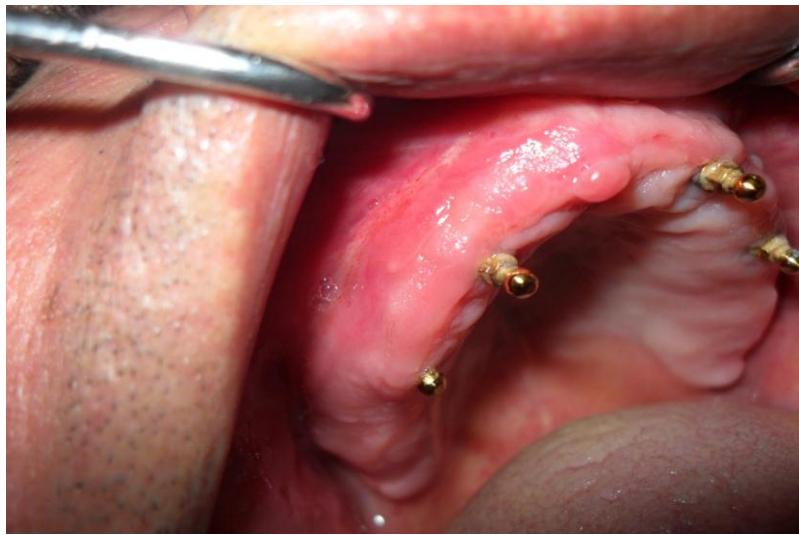
El paciente fue reevaluado a los 30 días, constatándose una gran mejoría en todos los aspectos, incluida la regresión del épulis fisurado (figura 3). El único aspecto negativo a señalar fue la formación de sarro alrededor de los implantes, el cual fue removido al iniciar la segunda fase del tratamiento, durante la cual fueron confeccionadas nuevamente prótesis totales acrílicas y cargadas de forma satisfactoria instruyendo al paciente en su inserción y remoción, así como en la higiene adecuada de las mismas. Se realizó seguimiento mensual por un periodo de 6 meses sin encontrarse ninguna complicación.

Figura 3. Evolución al mes de concluido el tratamiento medicameamento.
