Embarazo posterior a histeroscopia con dispositivo Essure después de tres años de su colocación. Informe del primer caso en México

Este artículo debe citarse como: Villela-Herrera CM, Pérez-Rodríguez S, Velázquez-Pérez AT, Sahagún-Flores JE. Embarazo posterior a histeroscopia con dispositivo Essure después de tres años de su colocación. Informe del primer caso en México. Rev Esp Méd Quir 2013;18:172-174.

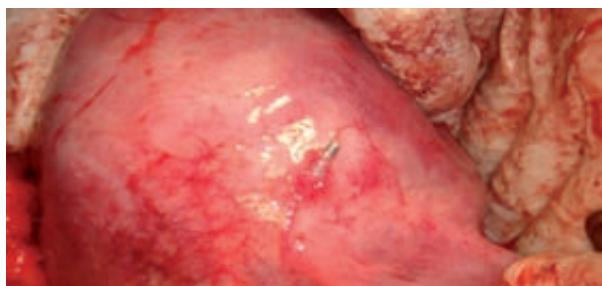
Figura 2. Localización extrauterina del dispositivo Essure.

Paciente femenina de 31 años de edad, con cuatro embarazos previos y tres cesáreas, acudió a consulta debido a un nuevo embarazo. La mujer tenía el antecedente de obstrucción tubaria bilateral con método Essure vía histeroscópica, realizada tres años antes, es decir, un año después de su tercer embarazo. La colocación adecuada del dispositivo se confirmó con histeroscopia. El embarazo se determinó a las 13 semanas por medio de ecografía. La paciente llevó un adecuado control prenatal. A las 14 semanas de gestación se realizó radiografía de abdomen, en la que no se visualizó el dispositivo Essure del lado izquierdo; decidió interrumpirse el embarazo vía abdominal con cesárea Kerr a las 32.3 semanas con cesárea iterativa debido a oligohidramnios severo y probable acretismo placentario. Se practicó incisión media infraumbilical y obstrucción tubaria bilateral Pomeroy por paridad satisfecha. Se obtuvo un recién nacido pretérmino con peso acorde para la edad gestacional, sin complicaciones (Figura 1). Se observó perforación del miometrio cerca del ostium izquierdo con el dispositivo Essure, que se retiró (Figuras 2 a 4), y dispositivo Essure derecho normal.

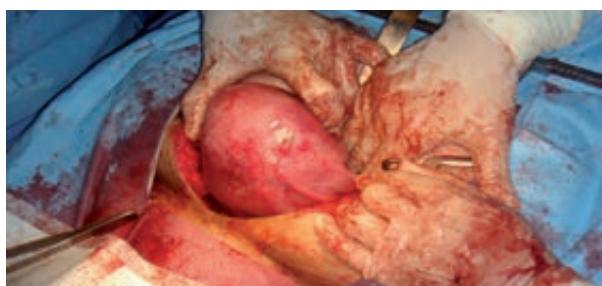
Figura 3. Perforación del miometrio con el dispositivo Essure cerca del ostium izquierdo.

perforación uterina por dispositivo Essure se produce en la proximidad de los ostium de las trompas.^{4,8} La perforación uterina por un dispositivo Essure colocado cerca de los orificios de las trompas puede simular la posición adecuada del mismo y ocasionar embarazos no planeados después de cierto tiempo. El riesgo de embarazo con esterilización histeroscópica puede reducirse cumpliendo estrictamente con el protocolo de seguimiento, realizando una prueba de embarazo en orina el día del procedimiento e instruyendo a las pacientes a acudir a sus consultas de seguimiento. En la actualidad todavía no se conocen los riesgos que implica el embarazo posterior a la colocación del dispositivo Essure para el feto y la madre.

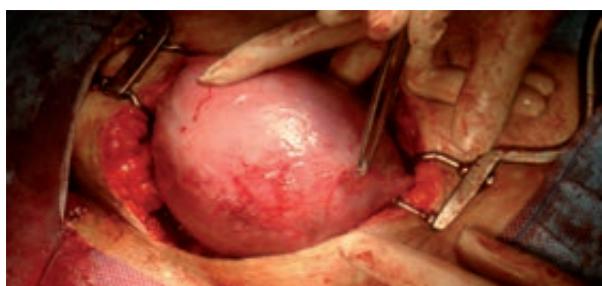
Figura 4. Pinzamiento y retiro del dispositivo Essure.
